## Schwachstellenanalyse Wernigerode

Steinbacher-Consult GmbH  
Gustav-Adolf-Straße 1a  
06686 Lützen  
Tel.: +49 (0) 3 44 44 / 4 10 – 17  
Fax: +49 (0) 3 44 44 / 4 10 – 29  
[leipzig@steinbacher-consult.com](mailto:leipzig@steinbacher-consult.com)

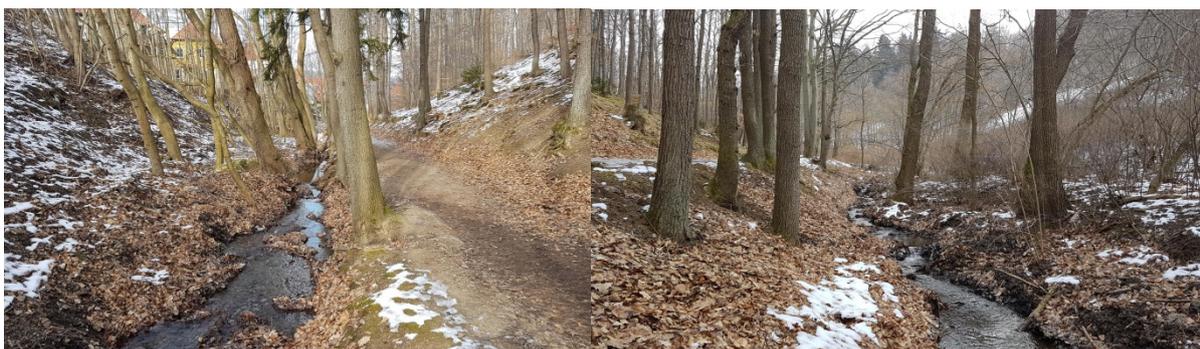
Der Nesselalbach hat sein Einzugsgebiet im Harz und ist geprägt durch ein markantes Kerbtal. Bei Starkregenereignissen wird auftretendes Oberflächenwasser deshalb sehr schnell abflusswirksam und kann gewöhnlich kaum durch adäquate Rückhaltmaßnahmen vor einem Direktabfluss zurückgehalten werden. Durch das Einzugsgebiet und die Kerbtalstruktur kann eine sehr große Fließkraft erzeugt werden, durch welche Laub- und Baumrestmaterial von den Laubbäumen im Einzugsgebiet sehr leicht weggespült werden kann (Abbildung 1). Dieses wird gewöhnlich aus dem Einzugsgebiet bis in den Unterlauf des Nesselalbachs transportiert und führt dadurch vor Verrohrungen zu ausgeprägten Hochwasserproblemen. Das Laubmaterial und die Baumreste führen zur Verklausung in deren Folge das auftretende Oberflächenwasser nicht problemlos abfließen kann und die angrenzende Wohnbebauung von Vernässungsproblemen betroffen ist. Zum Schutz vor derartigen Verklausungserscheinungen wurde ungefähr im Jahr 2014 ein Rechen am Nesselalbach gebaut und hat sich bei den letzten Hochwasserereignissen bewährt. Der Rechen ist ungefähr 50 m vor der eigentlichen Verrohrung im Gewässerverlauf installiert. Der Nesselalbach läuft im Anschluss in zwei Rohren als verrohrtes Gewässer weiter. Die linke Rohrleitung (Abbildung 2) dient dabei nur als Spaßgewässer für den angrenzenden Hasseröder Ferienpark. Über das rechte Rohr führt der Hauptverlauf des Nesselalbachs weiter. Nach Aussagen der Stadt Wernigerode ist die Rohrdimension des Nesselalbachs ausreichend dimensioniert. Die bei den letzten Starkregenereignissen aufgetretenen Hochwasserprobleme waren ausschließlich durch Schlamm, Laub und angespülte Äste bedingt. An dieser Stelle wurde die dauerhafte Funktionstüchtigkeit der Verrohrung regelmäßig durch den Hausmeister der Ferienparksiedlung geprüft und notfalls gereinigt. Nur diese ständige Sichtkontrolle konnte größere Überschwemmungsprobleme bis jetzt verhindern. Auch zukünftig muss die Funktionstüchtigkeit der beiden Durchlässe gewährleistet werden, damit eine ordnungsgemäße Ableitung von auftretendem Oberflächenwasser aus dem Außengebiet erfolgen kann.

Abbildung 1: Oberlauf des Nesselalbachs mit ausgeprägtem Laubbaumbestand und entsprechenden Mengen an Laub am und im Abflussquerschnitt (Quelle: Steinbacher-Consult, Januar 2018).

- Gewährleistung der Funktionstüchtigkeit der Durchlässe am Nesselbach
- Regelmäßige Prüfung und Beräumung der Rechen im Verlauf des Nesselbachs zur Gewährleistung des geregelten Abflusses
- Neubau eines zusätzlichen Rechens am Nesselbach

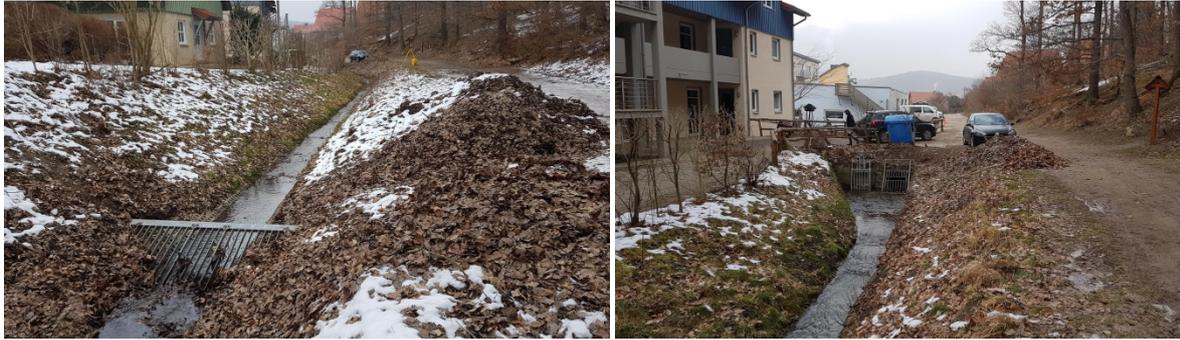
Abbildung 2: Nesselbach mit Rechen, der regelmäßig mit Laub zugesetzt ist (links) und rechts der Abschlag zum Freizeitpark (Quelle: Steinbacher-Consult, Januar 2018).

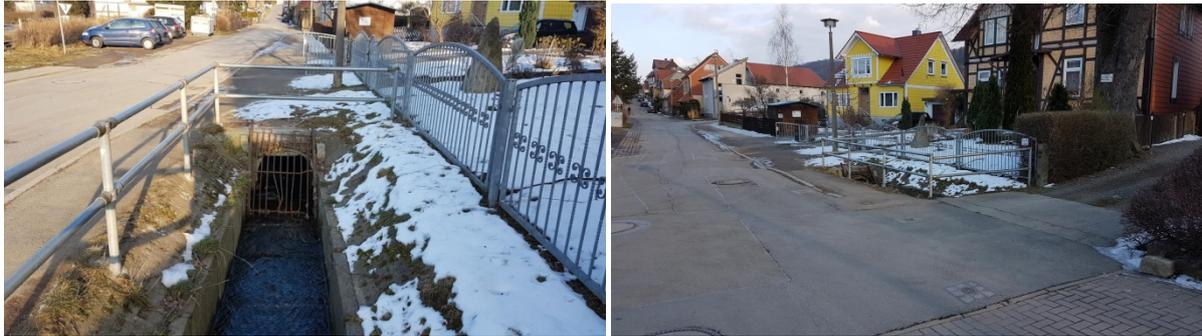
Der Bereich am Bahnübergang führt immer wieder zu Überschwemmungsproblemen. Die Probleme treten nicht nur bei Hochwasserereignissen auf, sondern auch schon bei normalen Starkniederschlägen (Abbildung 3). Derzeit läuft ein Planfeststellungsverfahren durch die HSG für den Bahnübergang. Nach aktueller Aussage der Stadt Wernigerode wurde für die neue Planung des Durchlassbauwerkes eine Dimension von DN1200 vorgesehen. Damit soll in diesem Bereich die Gewässerzusammenführung realisiert werden. Die aktuelle Planung hierzu kann durch die Stadt Wernigerode bezogen werden und sollte bei weiteren technischen Planungen berücksichtigt werden.

Die vorhandenen Gitter dienen in diesem Fall vor allem dem Personenschutz. Sie stellen eine Absicherung gegen Reinfallen und Einkriechen dar.

Abbildung 3: Sturzbach; Durchlass im Bereich des Bahnübergangs (Quelle: Steinbacher-Consult, Januar 2018).

- Neubau des Durchlassbauwerkes DN1200 zur geregelten Ableitung

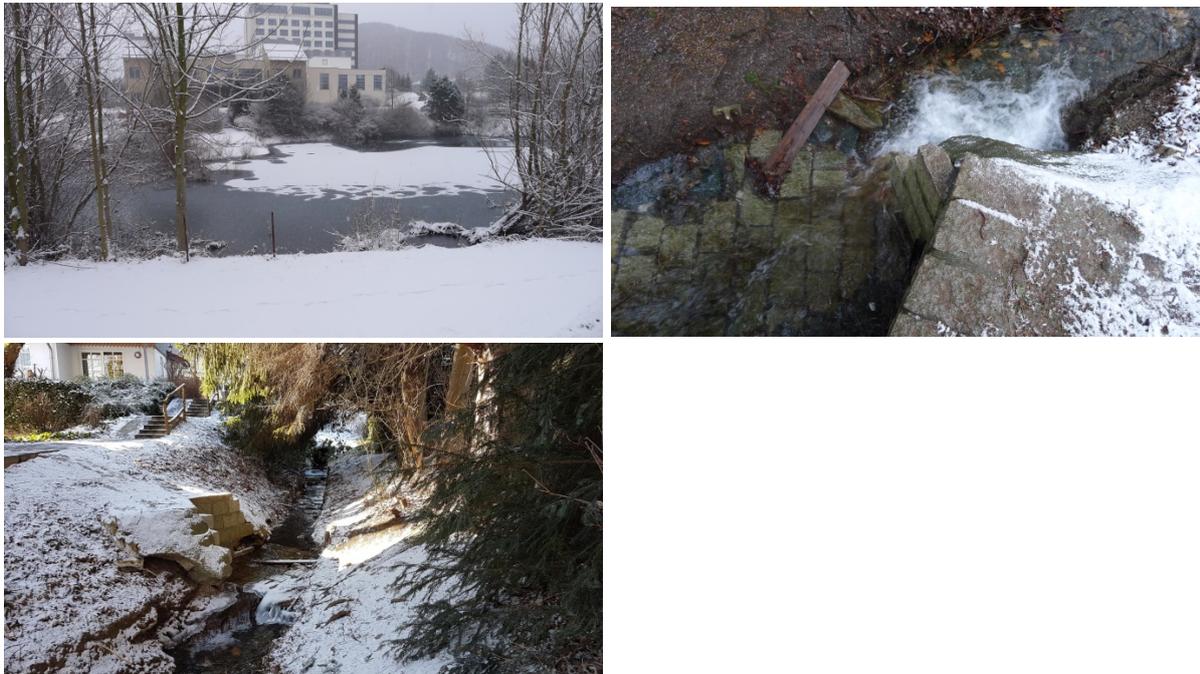
Der Sturzbach führt immer wieder zu starken Problemen bei Starkregenereignissen. Dies liegt neben dem verhältnismäßig großen Außengebiet des Sturzbaches auch an den zahlreichen Zuläufen. Im Verlauf des Sturzbaches münden größere Gewässerläufe ein, welche bei Niederschlagsereignissen eine große abflusswirksame Gesamtwassermenge Richtung Unterlauf führen können. Details zu den zusammenfließenden Gewässern, den daraus bedingten Abflusswerten und möglich Maßnahmen können dem Hochwasserschutzkonzept der Stadt Wernigerode entnommen werden.

Für den Oberlauf des Sturzbaches wurde im Rahmen des Hochwasserschutzkonzeptes die Errichtung einer Rückhaltung vorgesehen. Ggf. kann diese auch durch den Bau eines Rückhaltebeckens in der Nähe des Parkplatzes vor dem Hasseröder Burghotel realisiert werden (Abbildung 4). Hierzu sollten weitere technische Detailplanungen durchgeführt werden. Es könnte auch eine angemessene Nutzung des bestehenden Teiches realisiert werden. Hierzu könnte ein entsprechendes Ablass- und Regulierungsbauwerk errichtet werden, über welches vor einem angekündigten Starkregenereignis ggf. eine Wasser-spiegelabsenkung vorgenommen werden könnte, um den Teich am Hotel als Rückhalteraum zu nutzen.

**Abbildung 4: Sturzbach; Fischteich beim Hasseröder Burghotel und Verteilerbauwerk am Sturzbach (Quelle: Steinbacher-Consult, Januar 2018).**

- Errichtung eines Rückhaltebereichs im Außengebiet des Sturzbaches, oder ggf. ein Rückhaltebecken im Bereich der Wohnbebauung
- zusätzlicher Hochwasserschutz durch ein Ablass- und Regulierungsbauwerk am Teich des Burghotels
- Neubau eines Rechens gegen Sedimenttransport in die Wohnbebauung

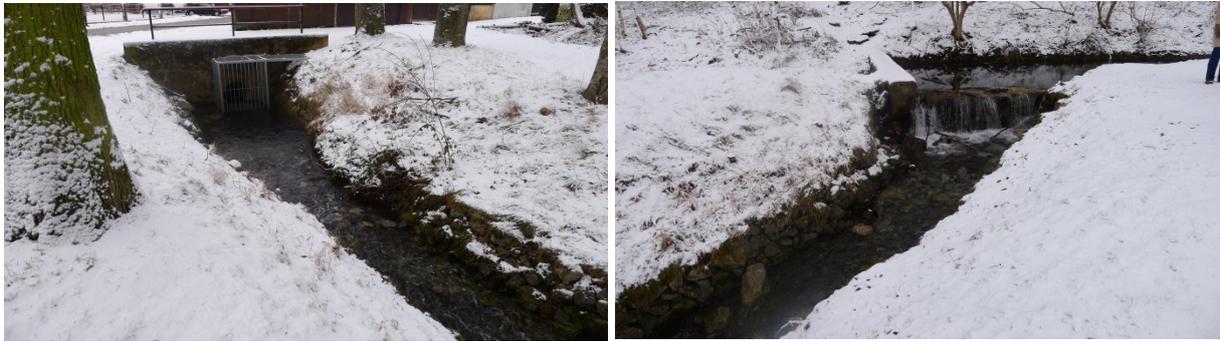
Abbildung 5: Beginn der Verrohrung nach Vereinigung von Mastkopftal und Sturzbach (Quelle: Steinbacher-Consult, Januar und Februar 2018)

Die umfangreichsten Hochwasserprobleme der Stadt Wernigerode wurden immer wieder im Bereich des Sturzbaches und hier besonders am Zusammenfluss des Mastkopftals beschrieben. Unmittelbar nach dem Zusammenfluss beider Gewässer erfolgt der Weiterfluss über einen Rohrdurchlass (Abbildung 5). In diesem Bereich ist ein doppelter Sedimentfang ausgebildet, welcher auch regelmäßig beräumt wird. Allerdings schaffen alle Gewässer aus dem Einzugsgebiet des Harzes immer wieder eine sehr große Fracht an kiesigem Sediment in die Unterläufe, welches nach Ablagerung zu Hochwasserereignissen führt. Aus diesem Grund sollten zusätzliche Rechen in den Oberläufen installiert werden, damit der Hochwasserschutz bereits vor der Wohnbebauung umgesetzt werden kann. Dies sollte bestenfalls über ein Aufschiebegitter und einen Kiesfang realisiert werden (Abbildung 6 und Abbildung 7). Alleine durch Rechen oder Kiesfänge scheint das Hochwasserproblem am Unterlauf des Sturzbaches nicht beherrschbar zu sein, weshalb bereits im Außengebiet mit der Reduzierung des Sedimenttransportes begonnen werden sollte. Somit könnten ggf. Notmaßnahmen wie ein Notgraben zur Umleitung und Rückführung des Gewässers in sein Bachbett zukünftig ggf. unterbunden werden.

- Errichtung von Kiesfängen und Aufschiebegittern zur Reduzierung der Sedimentverlagerung und der einfacheren Reinigung und Beräumung von Durchlassbauwerken
- Errichtung von Rückhaltebereichen

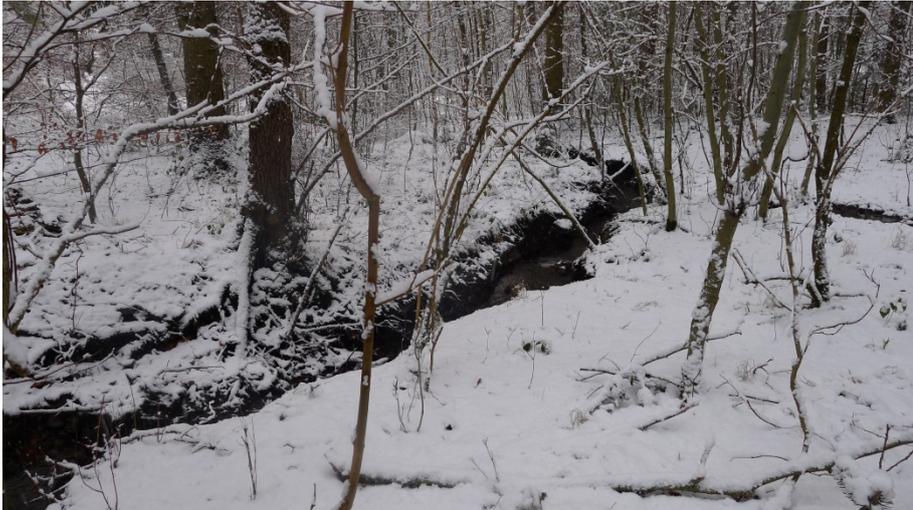
Abbildung 6: Mastkopftal; Standort für möglichen Kiesfang / Aufschiebegitter oder Rückhaltebecken (Quelle: Steinbacher-Consult, Januar und Februar 2018).

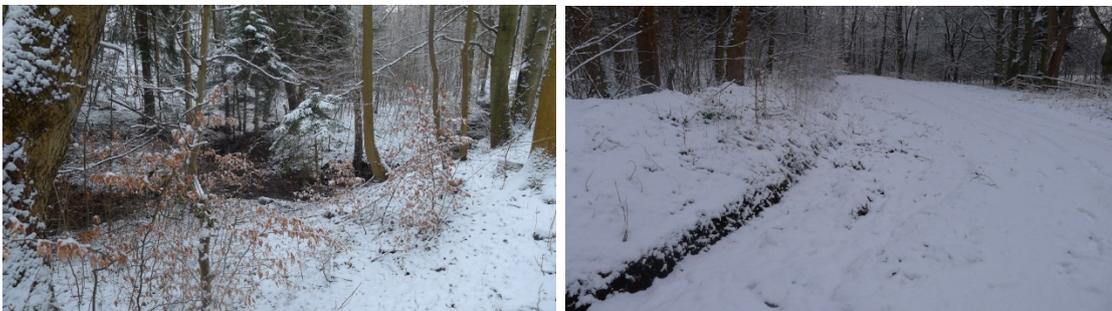
Abbildung 7: Sturzbach; Standort für möglichen Kiesfang / Aufschiebegitter oder Rückhaltebecken (links); Bereich, in welchem Geröll und Kies vom Weg angespült werden (rechts); (Quelle: Steinbacher-Consult, Januar 2018).

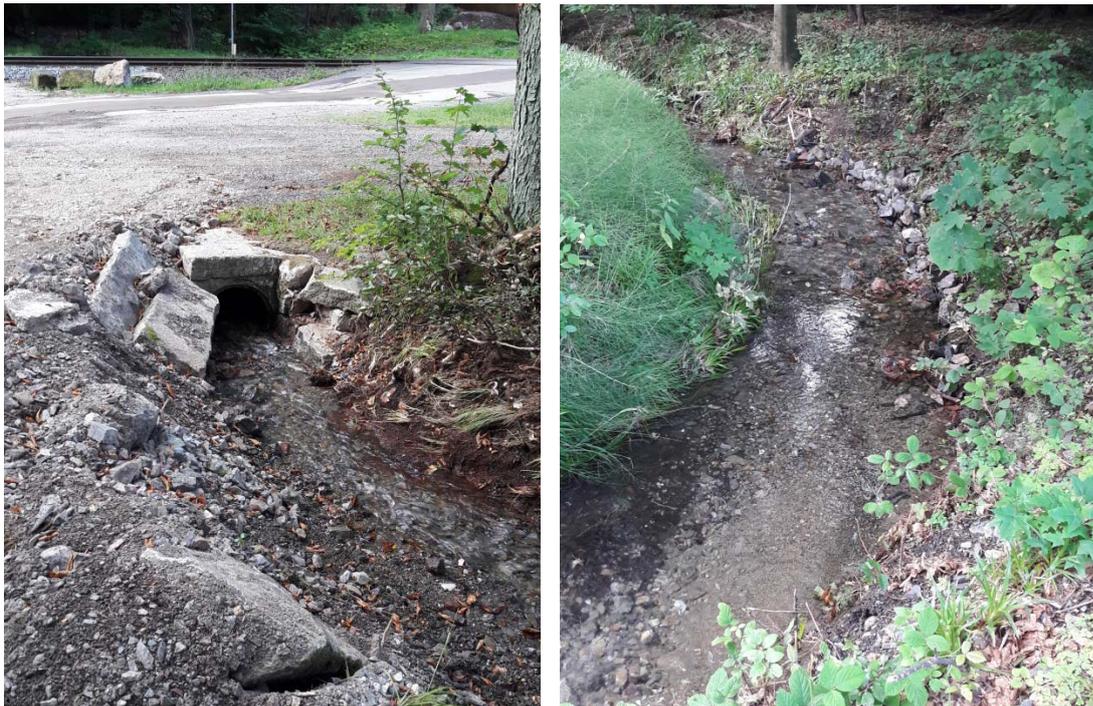
Vor der Wohnbebauung von Wernigerode kommt die Goslarsche Gleie aus dem Einzugsgebiet des Harzes und mündet in die Holtemme. Vor der Einmündung in die Holtemme erfolgt der Durchfluss durch die Bahnschienen in Form einer Verrohrung. An dieser sogenannten Engstelle sollte zukünftig eine regelmäßige Sichtkontrolle durchgeführt werden und damit die Funktionstüchtigkeit des Durchlassbauwerkes geprüft werden. Aufgrund des enormen Sedimenteintrags der Goslarschen Gleie aus dem Außengebiet in den Unterlauf und die Holtemme sollte zusätzlich ein Rechen gegen Sedimentverlagerung installiert werden (Abbildung 8).

Abbildung 8: Goslarsche Gleie wird im Bereich der Bahnschienen als Verrohrung in die Holtemme geführt (links) und zeigt rechts sehr hohen Sedimenttransport (Quelle: UHV, August 2017).

- regelmäßige Unterhaltung und Beräumung des Durchlassbauwerkes vor der Bahnanlage an der Goslarschen Gleie
- Neubau eines Rechens gegen Sedimentverlagerung

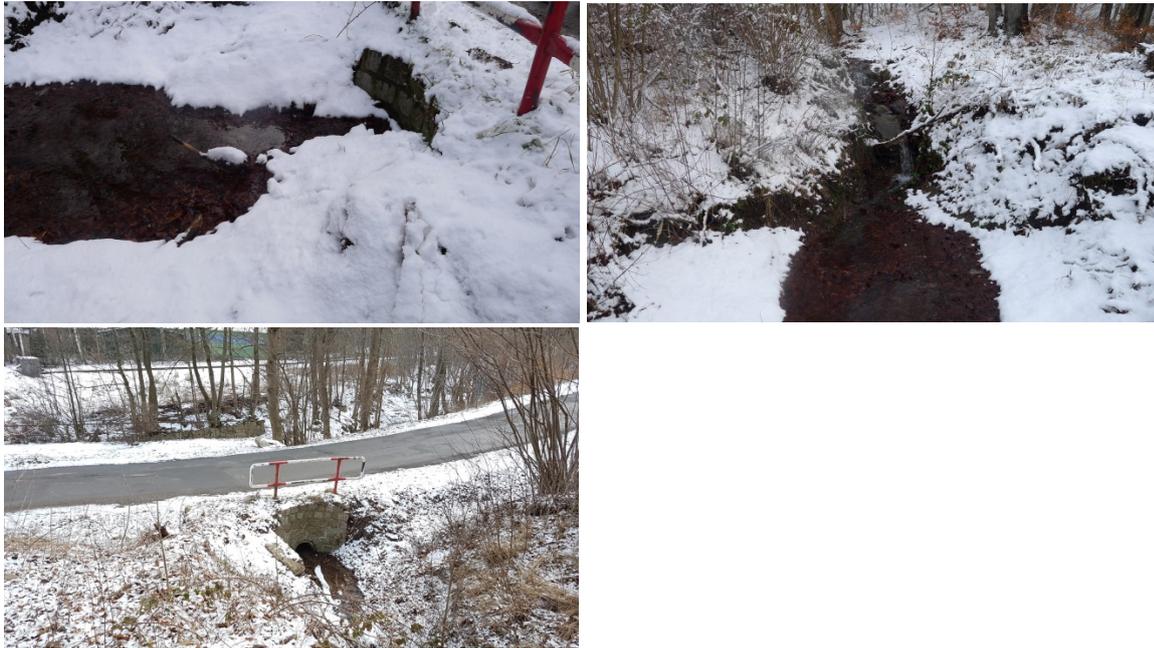
Abbildung 9: Ansichten vom Bereich des Piepergrundbachs (Quelle: Steinbacher-Consult, Januar 2018).

Der Piepergrundbach wird ebenfalls aus dem Einzugsgebiet des Harzes gespeist und bringt aufgrund der steilen Lage große Mengen an Sediment- und Kiesmaterial in den Unterlauf. Der Unterlauf des Piepergrundbachs wird vom Unterhaltungsverband regelmäßig von Sediment beräumt. Dies muss auch weiterhin regelmäßig durchgeführt werden, damit im Starkregenfall der einwandfreie Abfluss über den Gewässerquerschnitt und die vorhandenen Durchlassbauwerke gegeben ist. Da am Verlauf des Piepergrundbachs keine Wohnbebauung von Hochwasserproblemen betroffen ist, sind für diesen Bereich keine weiteren Maßnahmen vorgesehen (Abbildung 9).

- regelmäßige Beräumung des Gewässerprofils
- Gewährleistung der problemlosen Ableitung durch Durchlassbauwerke

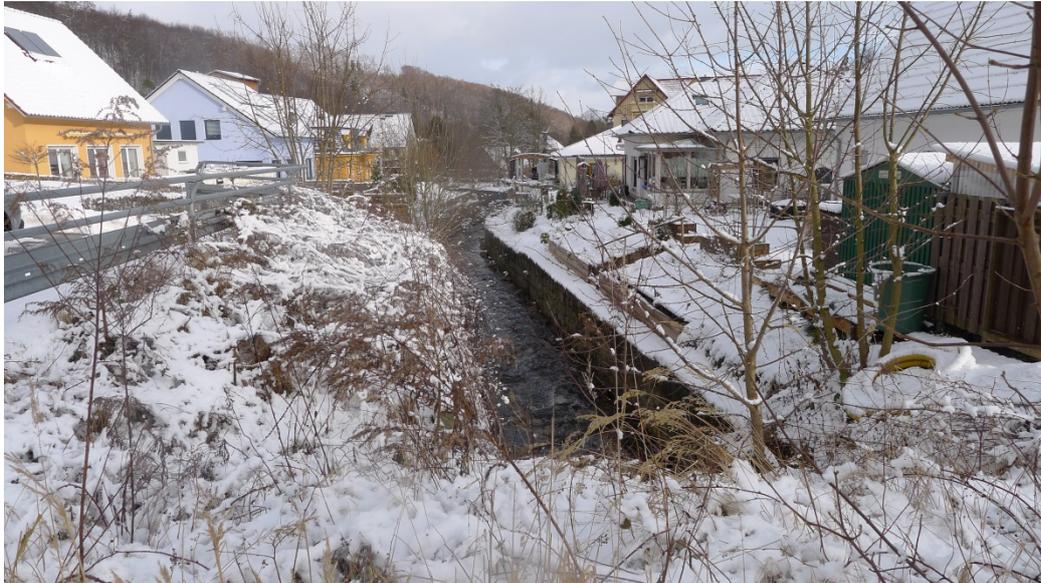
Abbildung 10: Öffnung der Verrohrung durch Eigenheimsiedlung am Braunen Wasser (Quelle: Steinbacher-Consult, Januar 2018).

Im Gebiet der Stadt Wernigerode verfügt das Braune Wasser über den einzigen natürlichen Zulauf in die Holtemme. Dieser unbebaute Zustand des Braunen Wassers macht sich auch darin bemerkbar, dass bis zum gegenwärtigen Zeitpunkt keine akuten Hochwasserprobleme am Gewässerverlauf des Braunen Wassers beschrieben wurden.

Die erfolgte Gewässeroffenlegung äußert sich auch positiv auf die ökologische Durchlässigkeit des Braunen Wassers. So ziehen Forellen von der Holtemme über das Braune Wasser flussaufwärts und laichen in den oberen Teichen. Es sollte zukünftig kein Verbau oder keine Errichtung von Querbauwerken in diesem Gewässerbereich erfolgen, damit auch weiterhin die ungehinderte Passage von Fischen möglich ist. Dies dient der ökologischen Durchlässigkeit und dem Hochwasserschutz gleichermaßen (Abbildung 10 und Abbildung 11).

- regelmäßige Beräumung des Gewässerprofils
- Gewährleistung der problemlosen Ableitung durch Durchlassbauwerke

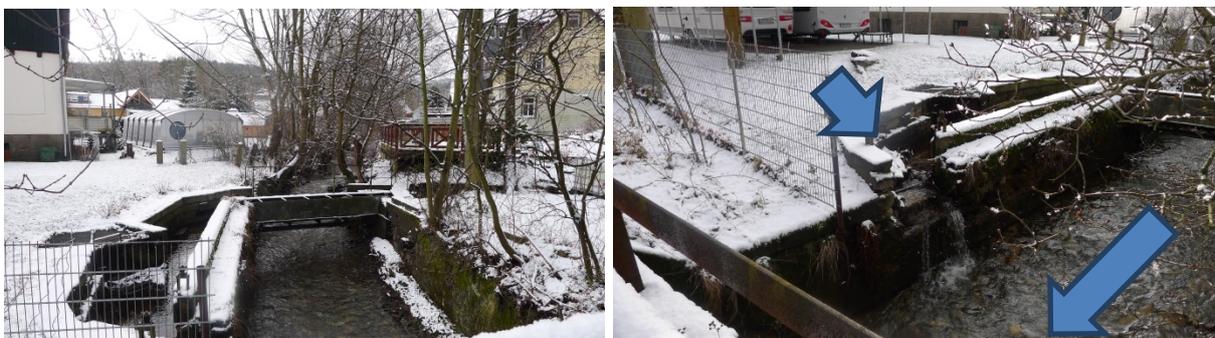
Abbildung 11: Verbindungsbereich von Mülgraben und Braunem Wasser; „Wasserschloss“; (Quelle: Steinbacher-Consult, Januar 2018).

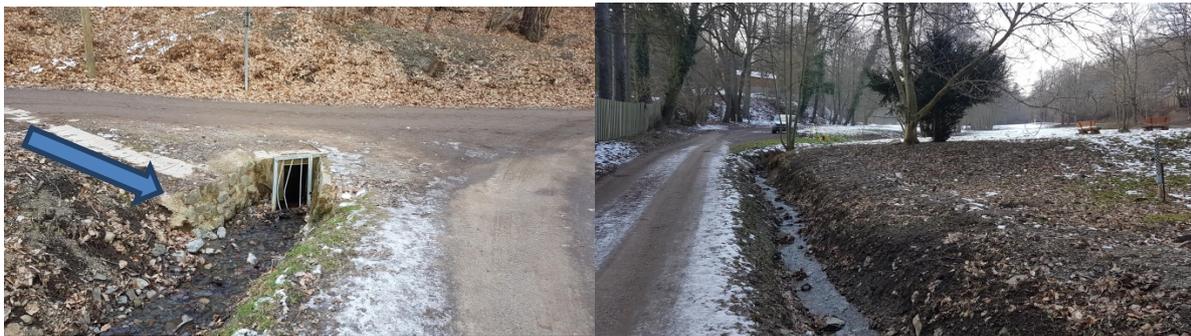
Abbildung 12: Himmelpforte mit Standort für einen möglichen Rechen / Aufschiebegitter; (Quelle: Steinbacher-Consult, Februar 2018)

Umfangreiche Hochwasserprobleme wurden im Bereich der Gewässer Himmelpforte und Kuhbornbach aufgezeigt. Hier wird das Einzugsgebiet der beiden Gewässer unmittelbar vor der Wohnbebauung in einer Verrohrung gefasst. Aufgrund des starken Sedimenttransportes kommt es in diesen Bereichen häufig zu großflächigen Materialablagerungen, ggf. auch Verklausungen der Bauwerke und in der Folge zu ausgeprägten Hochwasserproblemen (Abbildung 12).

- regelmäßige Beräumung zur Gewährleistung der problemlosen Ableitung durch Durchlassbauwerke und Verrohrungen
- Rückhaltung von Außengebietswasser bereits vor der Wohnbebauung
- Neubau der Verrohrung von Himmelpforte und Kuhbornbach zur Gewährleistung der problemlosen zukünftigen Ableitung von Starkregenereignissen
- Neubau von Rechen gegen Sedimentverlagerung an Himmelpforte und Kuhbornbach

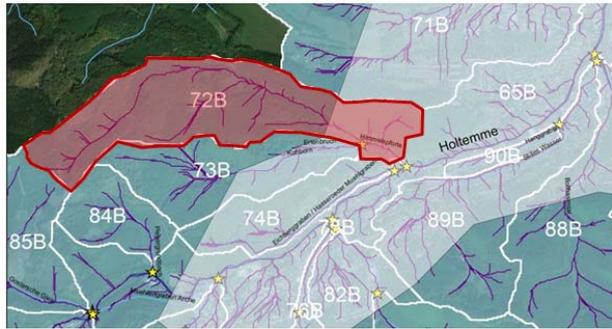
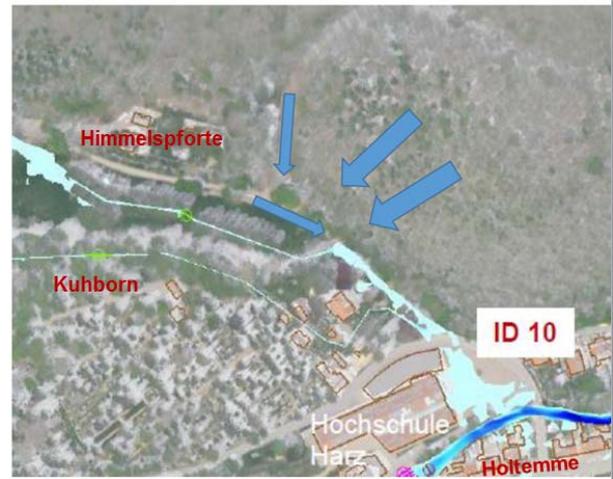
Da im Bereich der Zuwegung keine ausreichende geregelte Wasserführung vorhanden ist, sollte diese mit geeigneten Maßnahmen hergestellt werden. An der Himmelpforte empfiehlt sich dies durch die Wiederherstellung eines Grabens. Damit kann Hangwasser, welches gegenwärtig ggf. unregelmäßig über den Forstweg abfließt, gefasst und gezielt abgeleitet werden (Abbildung 13).

Abbildung 13: Einzugsgebiet 72B Himmelpforte (links) mit besonderem Problem des Hangwassers (blaue Pfeile rechts).

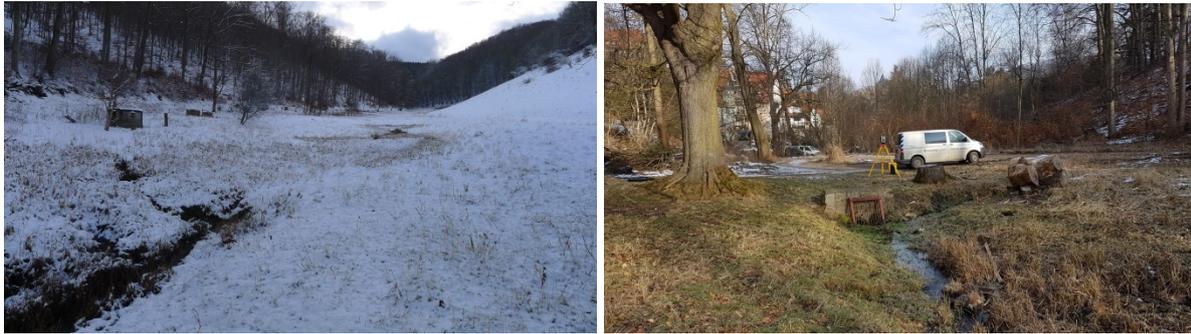
Abbildung 14: Quellgebiet des Bollhasentals (links) und Beginn der Verrohrung (rechts) im Bollhasental; (Quelle: Steinbacher-Consult, Januar und Februar 2018)

Das Bollhasental ist geprägt durch ein verhältnismäßig offenes Tal, weshalb sich dieses gut für ein Rückhaltebecken eignet (Abbildung 14). Hierzu gibt es schon Planungen bei der Stadt Wernigerode, welche unbedingt fortgesetzt werden sollten.

Da sich im Rahmen der hydraulischen Simulationen ebenfalls zahlreiche Hochwasserprobleme im Verlauf des Bollhasentals gezeigt haben, ist von einer Unterdimensionierung der Bauwerke auszugehen. Da laut Unterhaltungsverband keine Kanalfahrt durchgeführt werden kann, sollte geprüft werden, ob bei weiteren Starkregenereignissen Hochwasserprobleme auftreten. Diese könnten dann ggf. durch eine Dimensionsvergrößerung gelöst werden. Auch vor der Errichtung neuer Durchlass- und Verrohrungsbauwerke sollte ein Kiesfang installiert werden, um hier eine dauerhafte problemlose Ableitung von auftretendem Oberflächenwasser zu ermöglichen.

- Weiterführung der Vorplanung des Regenrückhaltebeckens im Bollhasental
- Prüfung und Gewährleistung der problemlosen Ableitung durch Durchlassbauwerk
- Neubau eines Rechens gegen Sedimentverlagerung

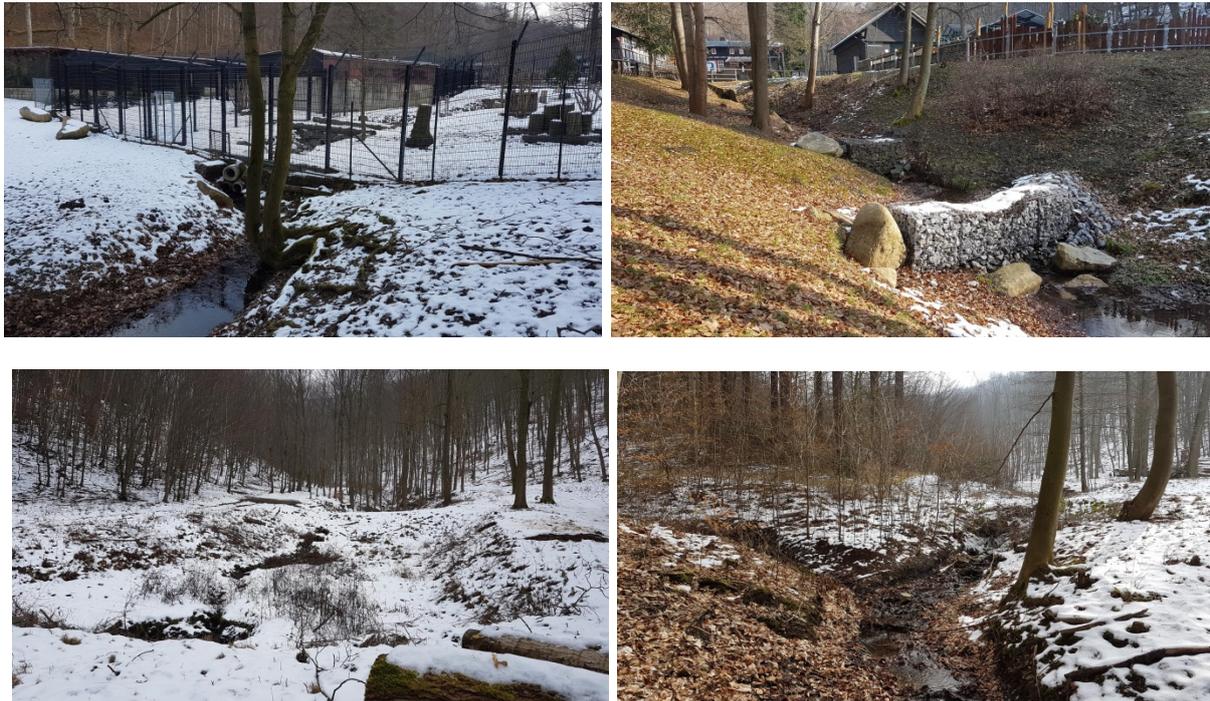
**Abbildung 15: Christianental mit zahlreichen Verrohrungen und Durchlässen (oben); Luisentalteiche (unten links); Zusammenfluss von Christianen- und Luisental (unten rechts) (Quelle: Steinbacher-Consult, Februar 2018).**

Das Luisen- und Christianental stellen einen nördlichen Zuläufer zum Zillierbach dar. Besonders im Unterlauf des Luisentals befinden sich gegenwärtig vorhandene Teiche und das Tal ist verhältnismäßig breit in diesem Bereich. Aufgrund dieser topografischen Voraussetzungen empfiehlt sich dringend die Erhaltung bzw. eine Erweiterung der Luisentalteiche als Rückhaltung. Die Funktionstüchtigkeit der Luisentalteiche sollte durch eine regelmäßige Beräumung gewährleistet werden, sodass im Starkregenfall hier das entsprechende Volumen zurückgehalten werden kann.

Im Bereich des Tierparkes sollte zusätzlich ein Rechen gegen den erhöhten Geschiebetransport installiert werden, denn auch im Christianental findet aufgrund der ortsüblichen geologischen Verhältnisse ein relativ starker Sedimenttransport Richtung Gewässerunterlauf statt. Gleichzeitig könnten in diesem Gewässerabschnitt Gewässerpaten aktiviert werden, damit während Starkregenereignissen freiwillige Helfer gelegentlich eine Sichtkontrolle an den bestehenden Durchlassbauwerken durchführen und etwaige Verklausungen beräumen oder melden können.

Im Bereich der Wohnbebauung ist im Umfeld des Bauwerkes B die Böschung teilweise nicht ausreichend dimensioniert. Im Rahmen der hydraulischen Simulation zeigten sich Hochwasserproblembereiche in der Wohnbebauung zwischen Christianental und Zillierbach. Es sollte deshalb in diesem Bereich eine Böschungserhöhung über 30 m im Umfeld des Bauwerkes B durchgeführt werden. Zukünftig sollte auf die dauerhafte Gewährleistung dieser neuen Böschungshöhe geachtet werden, sodass hier ein langfristiger Hochwasserschutz gegeben werden kann.

- Erhalt und Erweiterung der Rückhaltung an den Luisentalteichen
- Neubau eines Rechens gegen Sedimentverlagerung in den Gewässerunterlauf
- Durchführung von regelmäßigen Sichtkontrollen zur Gewährleistung der problemlosen Ableitung von Niederschlagswasser durch Durchlassbauwerke
- Erhöhung einer Gewässerböschung gegen unregelmäßiges Übertreten im Starkregenfall

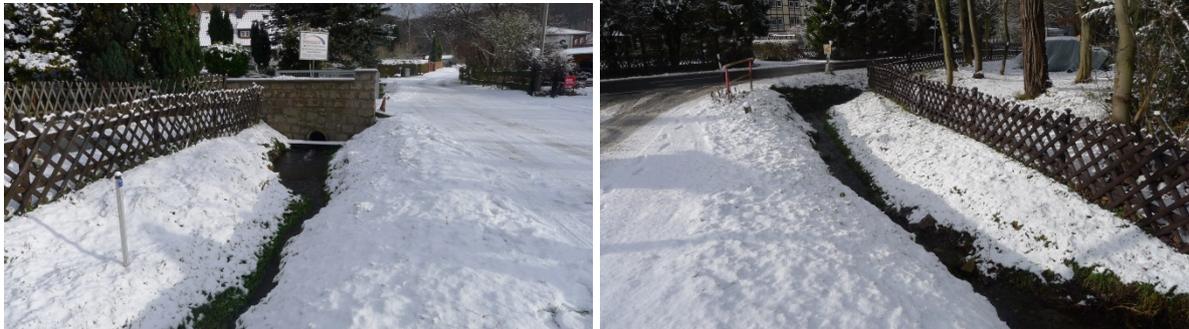
**Abbildung 16: Friederickentalbach wird durch Verrohrungen unter zahlreichen Ausfahrten hindurchgeführt (Quelle: Steinbacher-Consult, Januar 2018).**

Im Rahmen der Begehungstermine und mit Hilfe der hydraulischen Simulationen konnten keine ausgeprägten Hochwasserprobleme am Friederickentalbach lokalisiert werden. Es werden nachfolgend aus diesem Grund nur die bei der Begehung dargelegten Maßnahmen aufgegriffen und keine weiteren Detailuntersuchungen durchgeführt werden.

- Neubau eines Auffanggitters am Friederickentalbach
- regelmäßige Prüfung und Beräumung der Rechen, Durchlassbauwerke und Gewässerprofile im Verlauf des Friederickentalbachs zur Gewährleistung des dauerhaft geregelten Abflusses

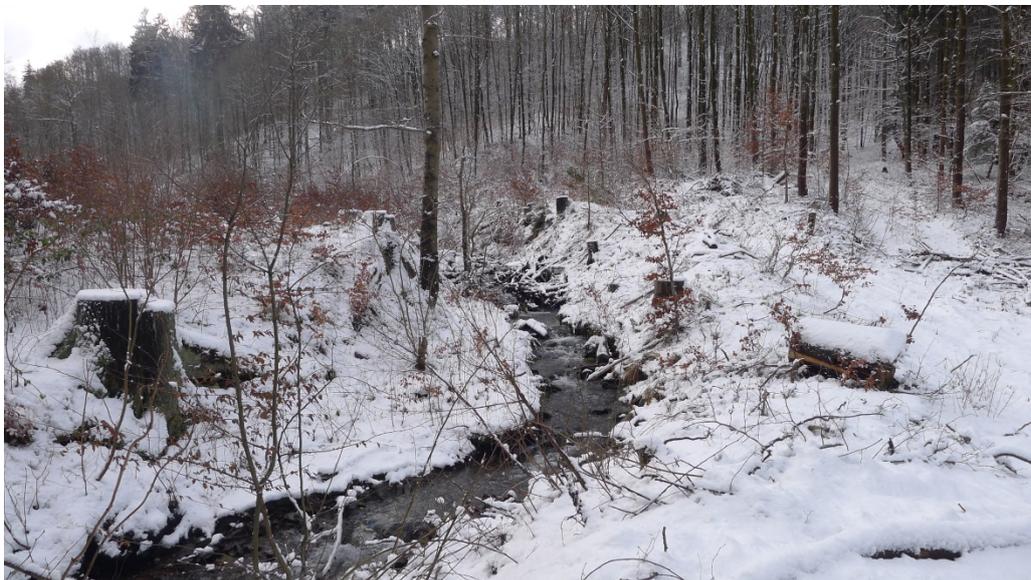
**Abbildung 17: Zillierbach; fließt in Richtung Tal nach Wernigerode (Quelle: Steinbacher-Consult, Januar 2018).**

Eine weitere Problemstelle wurde im Bereich des Bolmketals kurz vor der Einmündung in den Zillierbach im Rahmen der Begehung beschrieben. Auch in diesem Gewässerbereich wird immer sehr viel Schwemmgut in den Gewässerunterlauf transportiert. Zur dauerhaften Gewährleistung des Durchflusses an den vorhandenen Bauwerken sollte eine regelmäßige Unterhaltung durchgeführt werden. Diese könnte gleichzeitig durch Gewässerpaten unterstützt werden, sodass im Starkregenfall auch eine kurzfristige Sichtkontrolle durchgeführt werden könnte.

- regelmäßige Prüfung und Beräumung der Rechen, Durchlassbauwerke und Gewässerprofile im Verlauf des Friederickentalbachs zur Gewährleistung des dauerhaft geregelten Abflusses zur Vorflut
- Ernennung von Gewässerpaten für besonders problematische Bauwerke

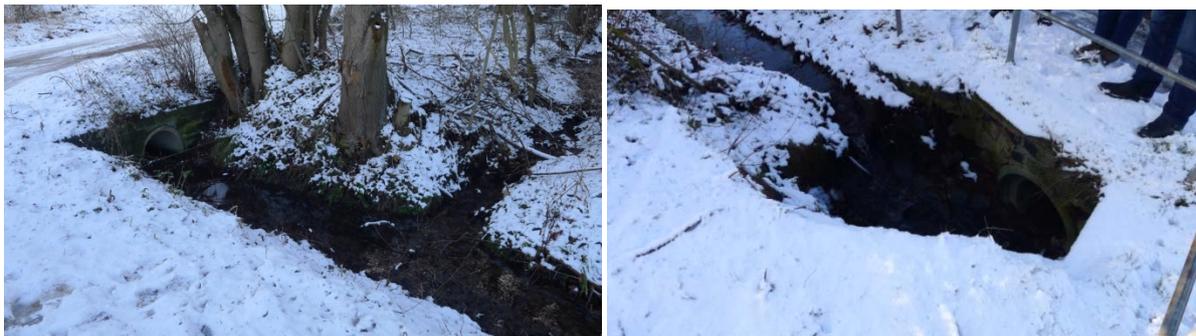
Abbildung 18: Beispielhafte Durchlässe am Schmuckgraben (Quelle: Steinbacher-Consult, Januar 2018).

- regelmäßige Prüfung und Beräumung der Rechen, Durchlassbauwerke und Gewässerprofile im Verlauf des Schmuckgrabens, Kohlgartengrabens und Silstedter Bachs zur Gewährleistung des dauerhaft geregelten Abflusses zur Vorflut
- Ernennung von Gewässerpaten für besonders problematische Bauwerke oder Gewässerabschnitte

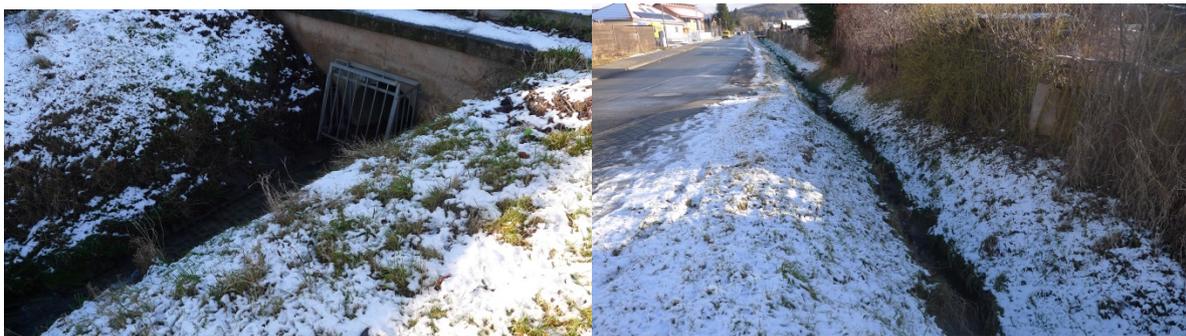
Abbildung 19: Situation am Schmuckgraben (Quelle: Steinbacher-Consult, Januar 2018).

Der Quellbereich des Schmuckgrabens befindet sich südlich der Gartensiedlung „Am Lustgarten“. Hier sind besonders die bestehenden Grabensysteme regelmäßig zu beräumen und auch die hydraulische Leistungsfähigkeit der vorhandenen Durchlassbauwerke ist immer wieder zu prüfen (Abbildung 18 und Abbildung 19). Diese hydraulischen Engstellen müssen geprüft und ggf. beräumt werden, damit keine akuten Hochwasserprobleme in diesem Teil von Wernigerode auftreten.

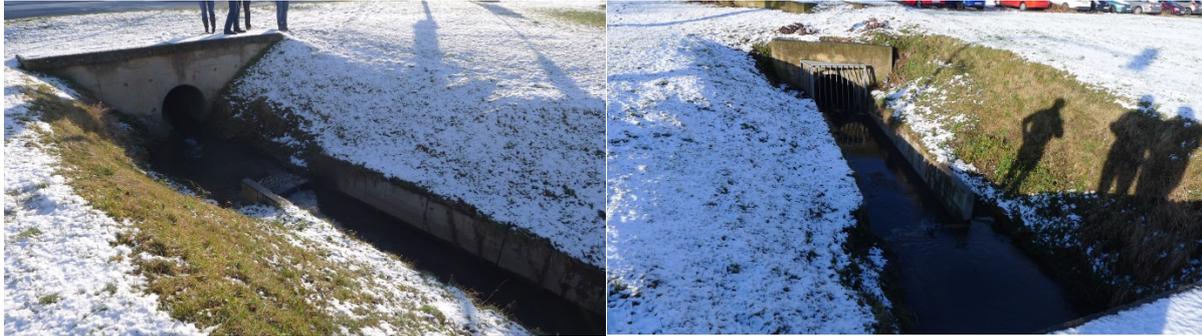
Abbildung 20: Schmuckgraben wird zum Kohlgartengraben (Quelle: Steinbacher-Consult, Januar 2018).

Im Bereich der Wohnsiedlung wird der Schmuckgraben zum Kohlgartengraben. Auch weiterhin verfügt der Graben über verhältnismäßig viele Durchlassbauwerke, die bei zu geringer Unterhaltung im Starkregenfall zu Hochwasserproblemen führen könnten.

Auch für dieses Gewässer empfiehlt sich die Ernennung von Gewässerpaten, welche im Starkregenfall eine kurzfristige Sichtkontrolle, ggf. Beräumung oder mindestens eine Benachrichtigung an die zuständigen Behörden durchführen können.

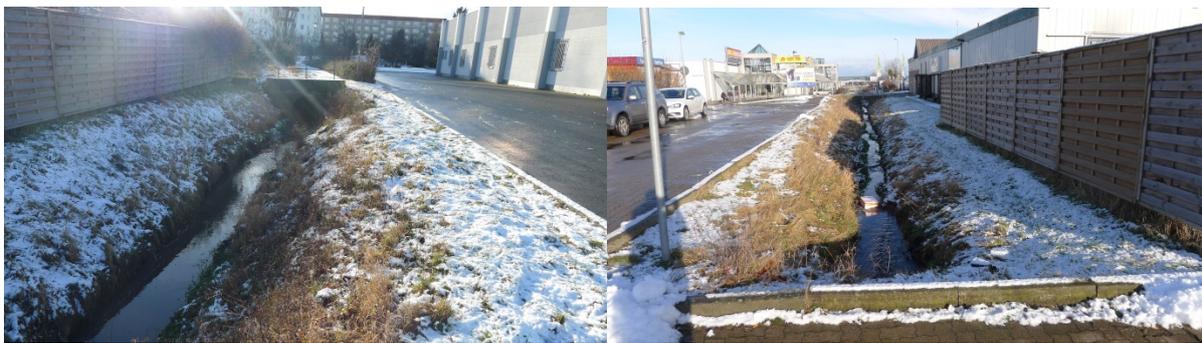
Abbildung 21: Kohlgartengraben in Richtung Silstedter Bach (Quelle: Steinbacher-Consult, Januar 2018).

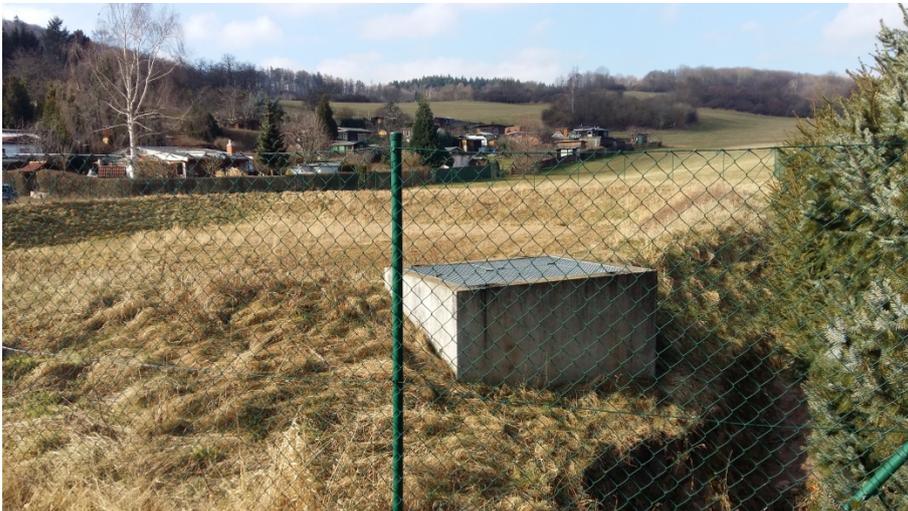
Der Conventbach fließt vor der Wohnbebauung als offenes Gewässer, bevor kurz vor dem Holzwerk und der Motorenwerke eine Verrohrung beginnt. Der genaue Verlauf der Verrohrung ist nicht bekannt. Die Entwässerung der Rohrleitung erfolgt in den Köhlerteich.

Abbildung 22: Regenrückhaltebecken am Conventbach (Quelle: Steinbacher-Consult, März 2018).

- Vergrößerung des vorhandenen Regenrückhaltebeckens zur Abflussdrosselung
- Vergrößerung des Durchlassbauwerkes zum Köhlerteich

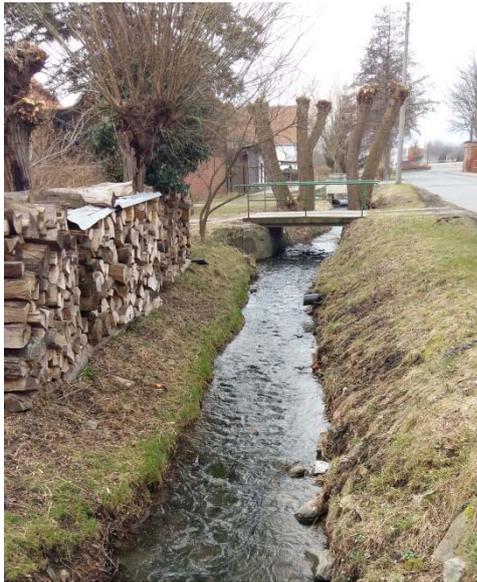
Ab dem Köhlerteich fließt der Conventbach weiter als Barrenbach. Der Barrenbach fließt in der Folge durch die Wohnbebauung von Wernigerode und umfließt die sehr markante Teichkette mit dem Kurtsteich, Schreiberteich und drei Fischteichen. Im weiteren Verlauf wird auch der Reddeberteich durchflossen, bevor die Ortslage von Reddeber erreicht wird. Hier befindet sich ebenfalls ein Regenrückhaltebecken. In der Folge fließt der Barrenbach unmittelbar entlang der Bebauung (Abbildung 23). Es sollte deshalb eine regelmäßige Unterhaltung und Kontrolle der Durchlass- und Brückenbauwerke erfolgen, damit hier zukünftig keine Hochwasserprobleme auftreten.

Abbildung 23: Verlauf des Barrenbach in Reddeber (Quelle: Steinbacher-Consult, März 2018).

- dauerhafte Gewährleistung der Rückhaltebereiche in den vorhandenen Teichen
- regelmäßige Beräumung und Unterhaltung der Durchlassbauwerke

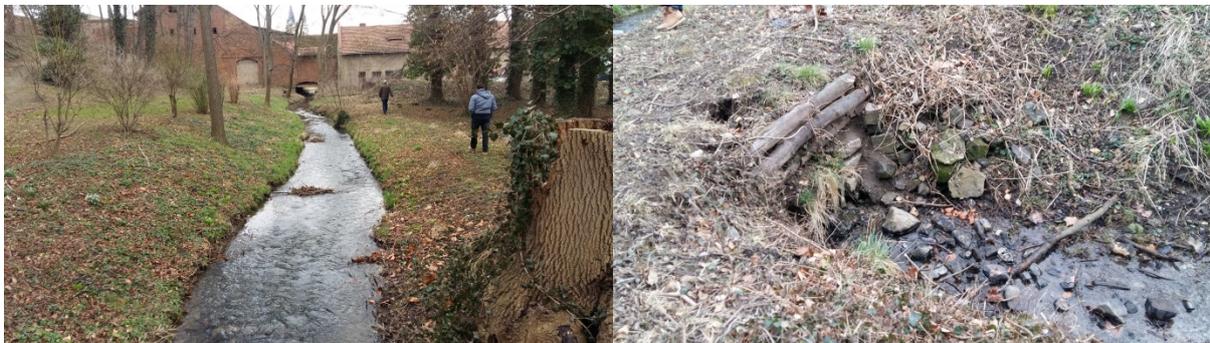
Nach der Wohnbebauung von Reddeber fließt der Barrenbach durch landwirtschaftliche Feldflächen und quert eine Bahnlinie, bevor er die Ortslage Minsleben erreicht. Im westlichen Teil von Minsleben erfolgt der Abschlag in einen bestehenden Umleitungsgraben bzw. den Dorfgraben 044-01-00. Dieser bestehende Hochwasserentlaster ist momentan unzureichend profiliert und unterhalten. Zudem wird das Wasser trotz Umleitung zurück in den Ortskern geführt, wodurch die in die Ortschaft treffenden Wassermengen nicht reduziert werden und es bei Hochwasser des Barrenbachs zu Überschwemmungen im bebauten Bereich kommt. Es empfiehlt sich einen Ausbau des Hochwasserentlasters weiter Richtung Süden zur Holtemme zu untersuchen.

Abbildung 24: Verlauf des Barrenbach vor Minsleben und Abschlag in Umfluter (Quelle: Steinbacher-Consult, März 2018).

- Ausbau des Hochwasserentlasters Richtung Süden bis zur Holtemme

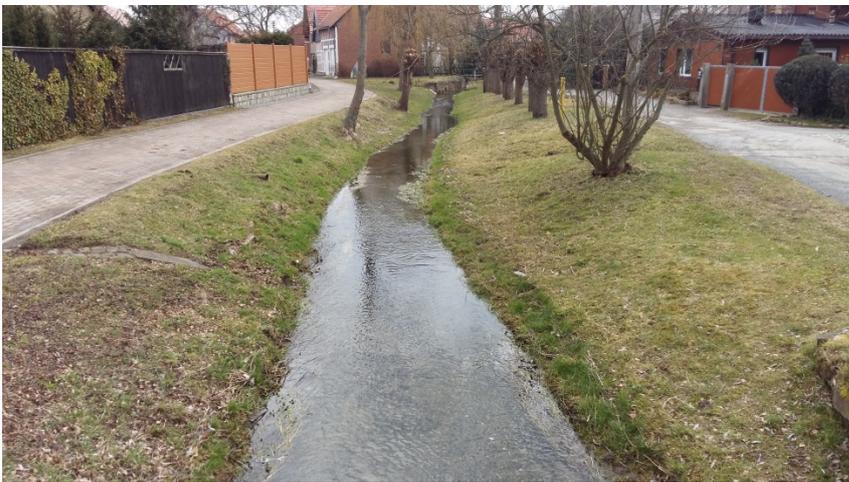
Aufgrund der unzureichenden Umleitung des Barrenbereichs in Minsleben, steht das Wasser an der Straße Am Wasser parallel zum Barrenbach bei Hochwasser sehr hoch an. Dabei kommt es zur Vernässung der angrenzenden Häuser. Es sollte mit Hilfe der hydraulischen Simulation auf Basis der Vermessung geprüft werden, ob die Bestandsböschungshöhe ausreichend ist. Als mögliche Maßnahme für diesen Bereich sollte eine Böschungserhöhung oder ein temporärer Hochwasserschutz für die angrenzende Bebauung in Betracht gezogen werden.

Abbildung 25: Verlauf des Barrenbachs nördlich der Straße Am Wasser in Minsleben (Quelle: Steinbacher-Consult, März 2018).

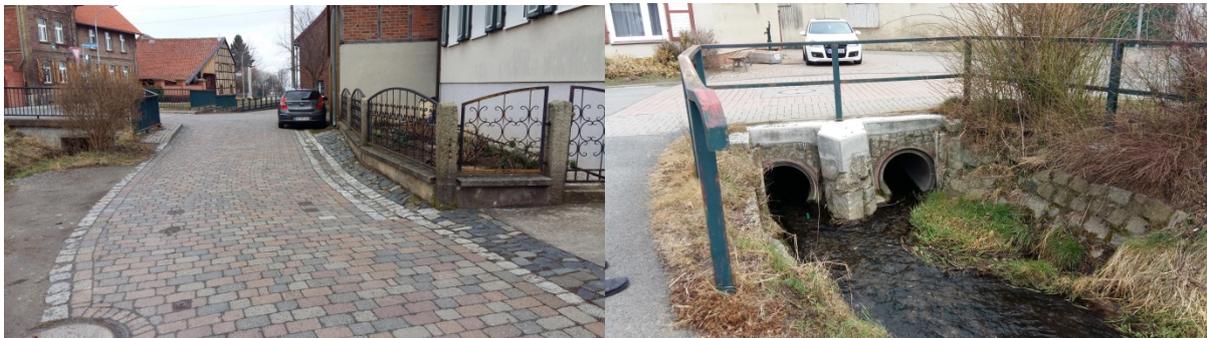
Ein zweiter Problembereich befindet sich stromaufwärts im Bereich eines langen Doppeldurchlasses, der bei Hochwasser ebenfalls gelegentlich überströmt wird und die angrenzenden Straßenbereiche im Kreuzungsbereich Wasserstraße / Ziegeleistraße sowie die angrenzende Bebauung vernässt. Hier wurde als mögliche Ursache auch eine Verklausung der Durchlässe benannt. Als Maßnahme ist auch hier die Involvierung der Anwohner zur Kontrolle der Durchlässe und eventueller Entfernung der Verklausungen denkbar. Weiterhin ist in diesem Bereich eine Maßnahme zur ökologischen Durchgängigkeit von der Stadt Wernigerode geplant. Diese beinhaltet eine Fischaufstiegsanlage im Bereich der Wasserstraße.

Abbildung 26: : Hellbach in Benzingerode neben Wasserstraße und Einlaufbereich Doppeldurchlass (Quelle: Steinbacher-Consult, März 2018).

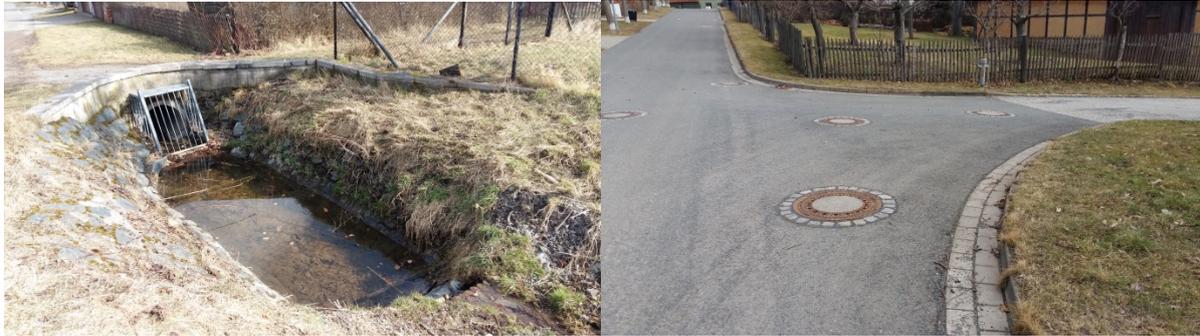
Abbildung 27: Beginn Verrohrung Kaxgrundbach in Benzingerode und Kreuzungsbereich mit Schächten verschiedener Kanäle (Quelle: Steinbacher-Consult, März 2018).

Der Kaxgrundbach ist ein Gewässer 2. Ordnung, welches vom Südwesten her auf die Ortschaft Benzingerode trifft. Im Wald gibt es bereits ein an das Gewässer angeschlossenes Regenrückhaltebecken. Kurz darauf, östlich der Straße Am Stapenberg, direkt vor Beginn der Bebauung, verläuft der Bach verrohrt weiter bis an den Kreuzungsbereich mit der Straße Winkel und anschließend entlang der Straße Mitteltor bis zu seinem weiteren Verlauf als Glockenborn und anschließender Mündung in den Hellbach. Vor dem Beginn der Verrohrung wurde ein Sandfang errichtet und die Verrohrung zudem mit einem Verkläusungsschutz versehen. Hier sollte besonderes Augenmerk auf eine mögliche Beteiligung der Anwohner am aktiven Hochwasserschutz gelegt werden, so dass eventuelle Verkläusungen entfernt bzw. gemeldet werden.

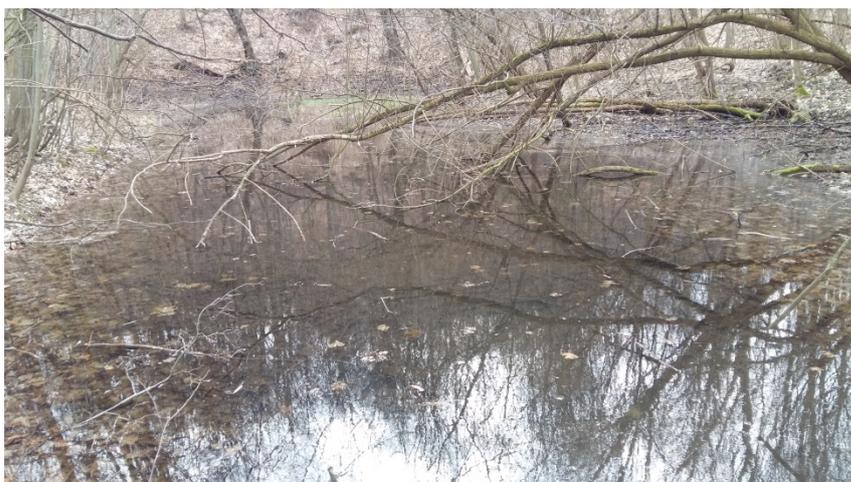
Ein weiterer Problemstandort befindet sich am Gewässer Thiebrunnen im Bereich von Leitweg und Friedenstraße. In diesem Bereich befinden sich der Schäferteich (Feuerlöschteich) sowie der Holzteich. Im Umfeld der Teiche sind bisher keine Hochwasserprobleme bekannt. Nördlich der Friedenstraße befindet sich jedoch eine Kindertagesstätte, welche bei Starkregen in der Vergangenheit von Vernässungserscheinungen betroffen war. Als mögliche Maßnahme wurde die Prüfung einer Umleitung des Wassers bereits oberhalb der Teiche zur Verhinderung eines unregelmäßigen Abflusses in Richtung des südlichen Ortsbereiches benannt. Zudem wird eine Nutzung der bestehenden, an die Teiche angrenzenden Senken im Wald als Retentionsraum vorgeschlagen.

**Abbildung 28:** vorhandene Senken südlich des Schäferteichs in Benzingerode (Quelle: Steinbacher-Consult, März 2018).

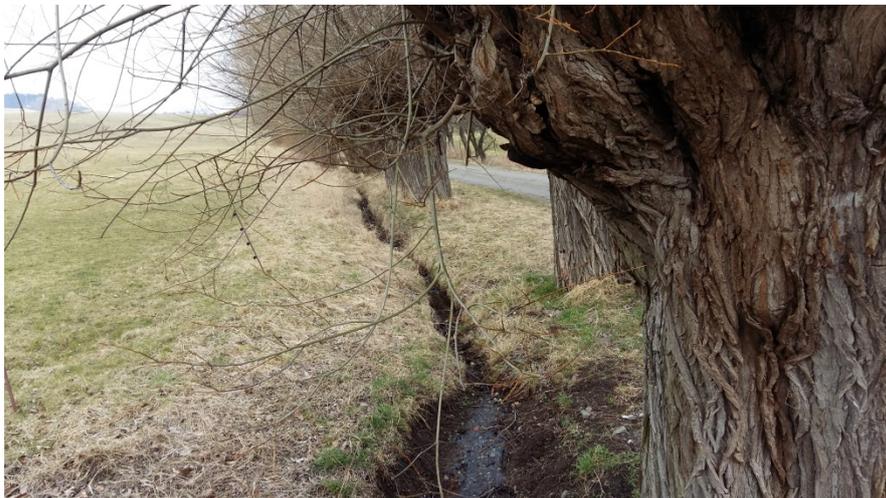
Der Limbach verläuft direkt westlich angrenzend an eine geschotterte Straße. Bei Starkregen schießt das Wasser den Limbach herunter in Richtung Benzingerode und tritt dabei über die Böschung. Dies führt zu einem Auswaschen des Schottermaterials im Bereich des angrenzenden Weges. Der Schotterweg musste in den vergangenen Jahren mehrfach erneuert werden. Als Maßnahme wird daher eine Überprüfung und ggf. Erweiterung des Gewässerquerschnitts vorgeschlagen. Des Weiteren befinden sich flussaufwärts im Wald verschiedene Senken, deren Reaktivierung als Rückhaltebecken denkbar ist.

Abbildung 29: Verlauf des Limbachs neben Schotterstraße (Quelle: Steinbacher-Consult, März 2018).

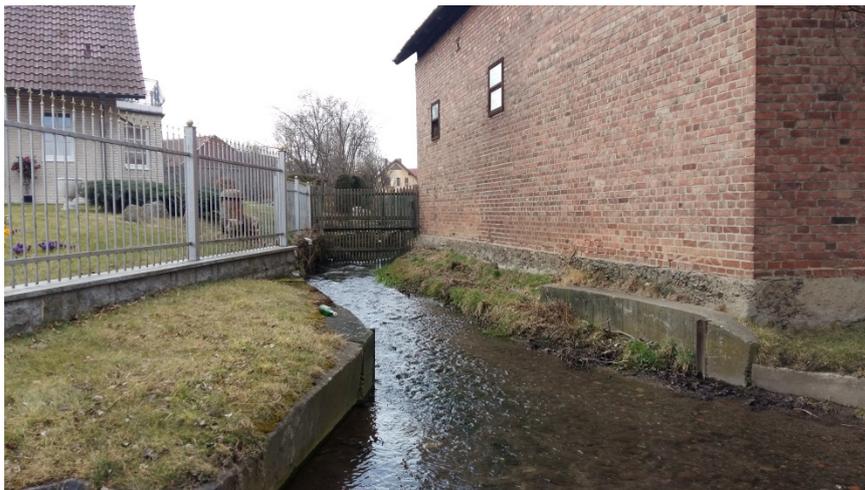
Hochwasserprobleme treten hier vor allem im westlichen Ortsbereich auf. Hier fließt der Silstedter Bach unmittelbar an der Wohnbebauung und der alten Wasserentnahmestelle entlang. Vom UHV wird zunächst nicht ausgeschlossen, dass die Hochwasserproblematik bereits durch verstärkte Unterhaltungsmaßnahmen gelöst werden könnte. Dies sollte im weiteren Projektverlauf und vor allem mithilfe der hydraulischen Simulation geprüft werden.

Abbildung 30: Silstedter Bach zwischen Bebauung in Silstedt (Quelle: Steinbacher-Consult, März 2018).
