Schwachstellenanalyse Schierke

Vorbemerkungen

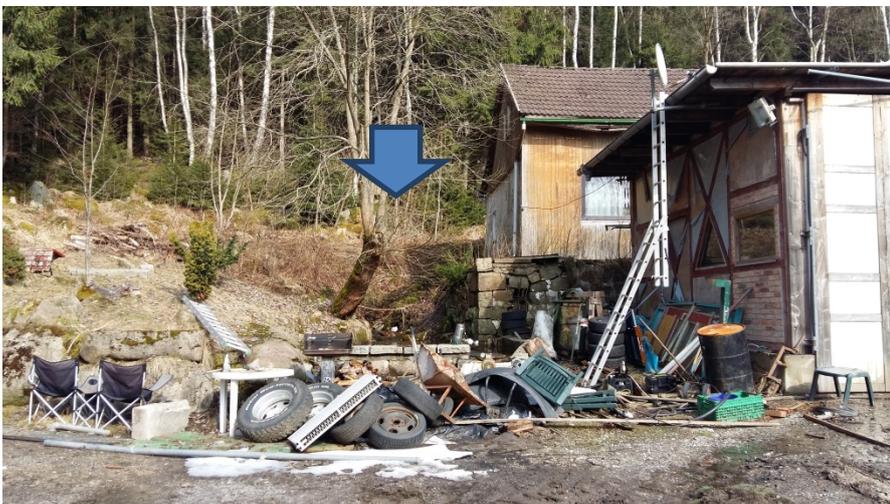
Die erste Schwachstelle befindet sich unmittelbar an der Hagenstraße in Schierke. Umgehend nach dem Ortseingang befindet sich auf der rechten Seite ein größeres altes Wohnhaus. Zu dem Wohnhaus gibt es noch weitere Häuser und einen größeren Platz, welcher gegenwärtig als Lagerfläche genutzt wird. Das beschriebene Flurstück befindet sich unmittelbar am nördlichen Hangbereich von Schierke und direkt an der Kreisstraße K1356 zum Brocken. Aufgrund der steilen angrenzenden Hangbereiche an die Ortslage Schierke erfolgt zum Teil ein starker diffuser Abfluss bei Niederschlagsereignissen aus dem bewaldeten Außengebiet. Im Bereich der Hagenstraße 1a fließt das Oberflächenwasser im Gewässer 209-00-00 zusammen. Links neben dem Haus erfolgt die Einleitung in ein Bauwerk, welches unter der Hagenstraße Richtung Wohnbebauung und Vorfluter Kalte Bode durchgeführt wird (Abbildung 2).

Abbildung 2: Einlauf Durchlass Gewässer 209-00-00 an Hagenstraße (Quelle: Steinbacher-Consult, März 2018).

An das Gewässer 209-00-00 schließt sich ein ungefähres Einzugsgebiet von 0,19 km² bewaldetem Gebiet an. Die Lage und Ausdehnung des Einzugsgebietes kann der Abbildung 3 entnommen werden. Entsprechend der abflusswirksamen Einzugsgebietsfläche kann bei einem zweijährigen Starkregenereignis eine Wassermenge von 0,06 l/s am Durchlass in der Hagenstraße auftreten. Aufgrund der Unwegsamkeit konnte die Dimension des Bauwerkes nicht bestimmt werden.

Entlang der Hagenstraße bzw. K1356 befinden sich 4 weitere Durchlassbauwerke, an welchen Außengebietswasser über das Bauwerk als Wassereintrittspunkt in die bebaute Ortslage geleitet wird. Auch für diese Bauwerke wird eine Durchlassprüfung auf eine ausreichende Dimensionierung empfohlen, damit der Abflussquerschnitt ggf. wiederhergestellt oder vergrößert werden kann.

Weiterhin sollte entlang der Hagenstraße bzw. K1356 eine regelmäßige Unterhaltung des Straßenseitengrabens durchgeführt werden. Der Straßenseitengraben bildet die effektivste Möglichkeit, einen flächenhaften Hochwasserabfluss aus dem bewaldeten Außengebiet aufzufangen und gezielt den vorhandenen Gewässern zuzuführen. Ist die Unterhaltung des Straßenseitengrabens nicht gegeben, wird bei einem Starkregenereignis das auftreffende Niederschlagswasser flächenhaft über die Straße abfließen und dann unkontrolliert Hochwasserprobleme im Bereich der Wohnbebauung hervorrufen. Durch regelmäßige Unterhaltungsmaßnahmen des Baulasträgers könnte diesen Hochwasserproblemen entgegengewirkt werden.

- Prüfung der Bauwerkszustände sowie Dimensionen und ggf. Wiederherstellung durch Baulastträger
- regelmäßige Unterhaltung des Straßenseitengrabens Hagenstraße zur Schaffung einer Vorflutanbindung

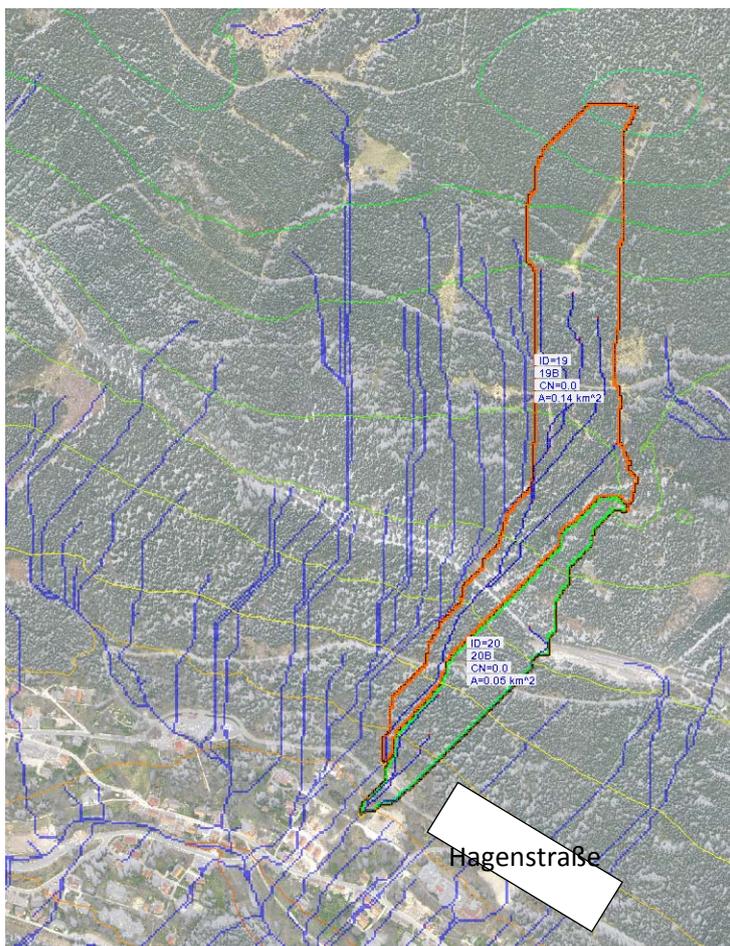
Abbildung 3: Einzugsgebiet 209-00-00 aus WMS und mit bestehenden Fließlinien.

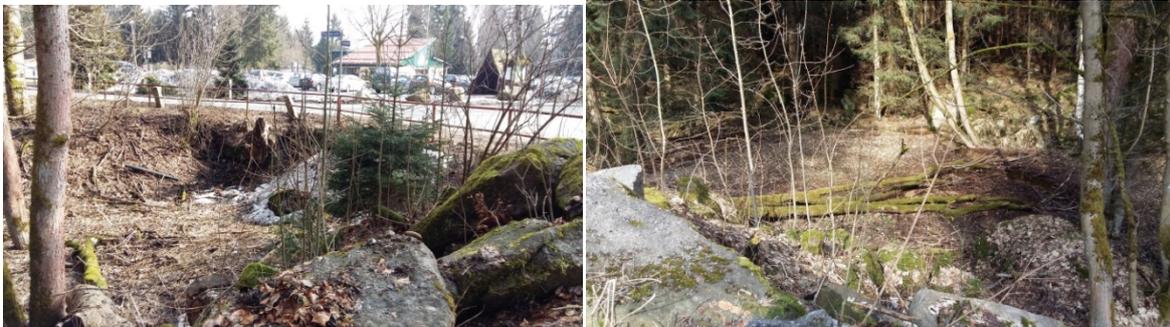
Die im Rahmen dieses Hochwasserschutzkonzeptes beschriebene Schwachstelle mit Karten-ID 33 wurde am Friedhof im Kreuzungsbereich „Bahnhofstraße/ Hagenstraße“ durch Mitarbeiter der Stadt Wernigerode aufgezeigt. In diesem Bereich kommt das Gewässer 210-01-00 aus dem nördlichen Hangbereich und fließt Richtung Wohnbebauung. Unmittelbar vor der Straße Hagenstraße gibt oder gab es einen Durchlass, welcher momentan nicht funktionstüchtig ist. Es konnte keine genaue Auskunft darüber gegeben werden, ob der Durchlass unter der Hagenstraße noch vorhanden ist. Da sich vor der Straße ein tieferer Senkenbereich befindet, kommt es an dieser Stelle immer wieder zu Rückstauerscheinungen. Aufgrund von fehlender Wohnbebauung in diesem Bereich soll keine Änderung in Bezug auf die Rückstauerscheinungen vorgenommen werden. Problematisch ist allerdings, dass bei einer Vollenfüllung des Senkenbereiches bei einem Regenereignis, das Wasser unregelmäßig über die Hagenstraße Richtung Rodelbahn fließt. Hier erfolgt die Ableitung über die Parkplatzentwässerung der Rodelbahn.

Abbildung 4: Durchlass Ecke Bahnhofstraße/ Hagenstraße nicht mehr vollständig funktionstüchtig (links), aber rechts natürlicher Senkenbereich neben Friedhof vorhanden (Quelle: Steinbacher-Consult, März 2018).

- die bereits vorhandene Senke sollte als natürliche Rückhaltung erhalten und ggf. ausgebaut werden
- ggf. kann die Errichtung eines Notüberlaufes geprüft werden, damit im Starkregenfall die Entwässerung über die Hagenstraße eingedämmt werden kann
- Prüfung und Erneuerung der Vorflut zur geregelten Entwässerungsableitung

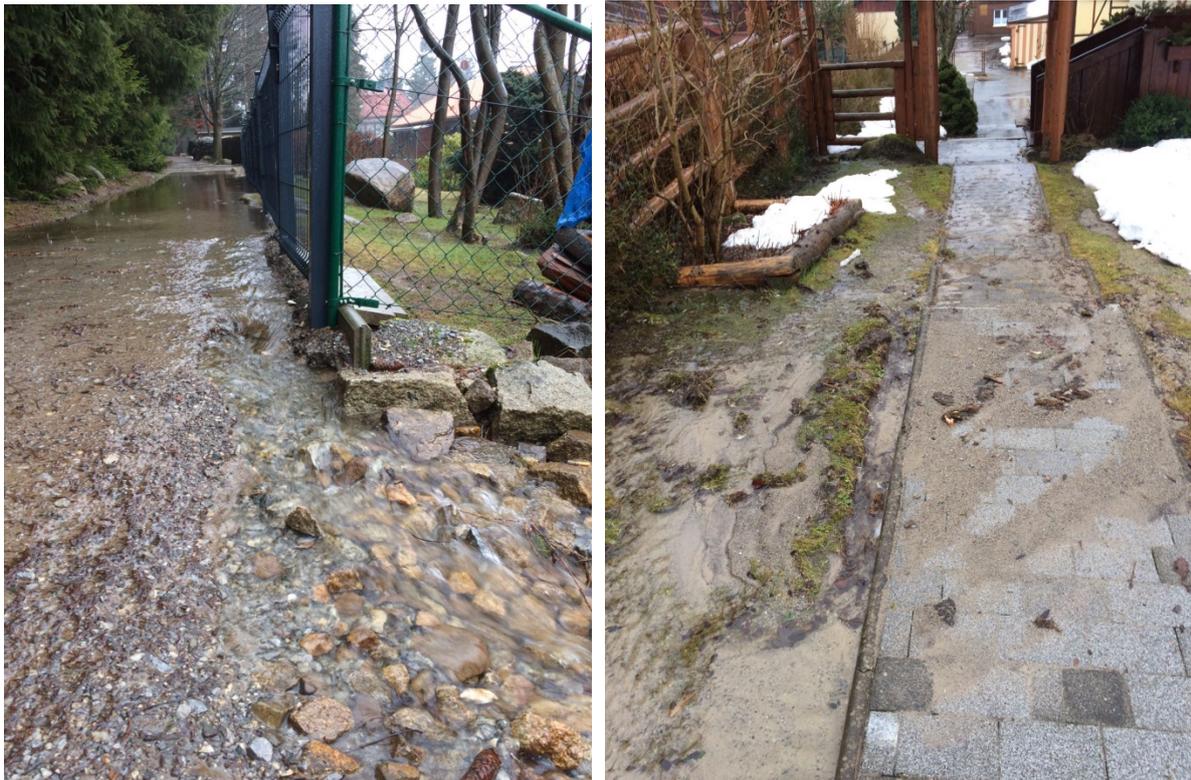
In der Schwachstellenanalyse Hermann-Löns-Weg/ Brockenstraße von H+P wurde auch der Graben entlang des Neuen Weges und oberhalb des Ottoweges ausführlich untersucht. Aus dem Einzugsgebiet kommt ein diffuser Gebietsabfluss, welcher sich in einem Hangweg zwischen Neuem Weg und Ottoweg in Richtung Ortslage Schierke ausbreitet und in der Bebauung zu ausgeprägten Hochwasserproblemen führt. Es gab in diesen Bereichen scheinbar ursprünglich Leitborde, die zum gegenwärtigen Zeitpunkt allerdings nicht mehr vorhanden sind. Mithilfe dieser Leitborde wurde auftreffendes Oberflächenwasser zu Tiefpunkten geführt und einer geordneten Entwässerung zugeführt. Dies scheint allerdings auch problematisch, da in Schierke keine kontrollierte Ableitung zur Kalten Bode mittels Kanalisation vorhanden ist. Teilweise wurde diese auch umgenutzt, überbaut oder ist hydraulisch nicht mehr leistungsfähig.

Abbildung 5: Vernässung im Ottoweg aufgrund des Vaupelsklippenbach bzw. 210-01-00 (Quelle: UHV, Juli 2017).

- um die Hochwassersituation nicht in die Ortslage von Schierke zu verlagern, sollte keine Dimensionsvergrößerung von Durchlässen und Gräben vorgenommen werden

- Prüfung und Erneuerung der Vorflut zur geregelten Ableitung
- ggf. sollte geprüft werden, ob spezielle Fließstränge gezielt über ein Grabensystem oder Leitborde zur Vorflut geführt werden können

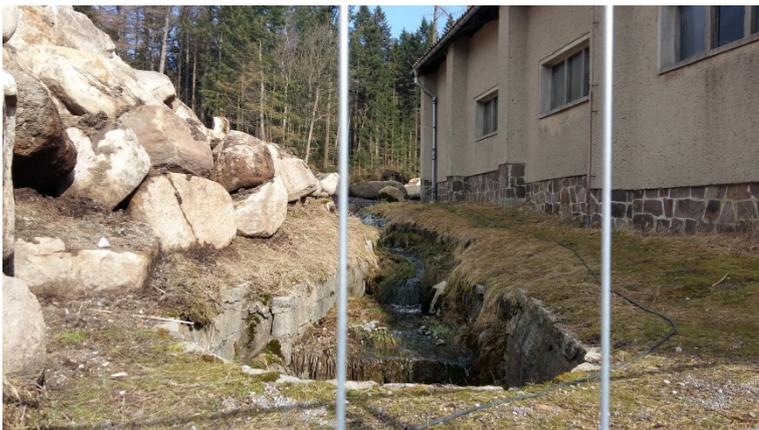
Im Baufeld des neuen Feuerwehrgebäudes an der Brockenstraße im nordwestlichen Ortsteil von Schierke fließt das Gewässer 220-00-00 oder Zulauf Kalte Bode. Aufgrund der umfangreichen Bautätigkeiten musste das Gewässer in diesem Flurstücksbereich umverlegt werden (Abbildung 6). Im Rahmen der Gewässerschau am 05.04.2018 wurde noch einmal thematisiert, dass häufig hinter dem Hotel „Brockenscheideck“ in der Brockenstraße 49 Überschwemmungen auftreten. Da im Zuge der Bauarbeiten ersichtlich war, dass hinter dem Hotel bereits eine rudimentäre Grabenstruktur vorhanden ist, sollte durch Steinbacher-Consult im Rahmen der Schwachstellenanalyse Schierke die Errichtung eines Hochwasserentlasters geprüft werden. Die Lage des möglichen Hochwasserentlasters ist der Abbildung 7 und der roten Markierung zu entnehmen.

Abbildung 6: Gewässer 220-00-00 bzw. Zulauf Kalte Bode unmittelbar an Neubau des Feuerwehrhauses (Quelle: Steinbacher-Consult, März 2018).

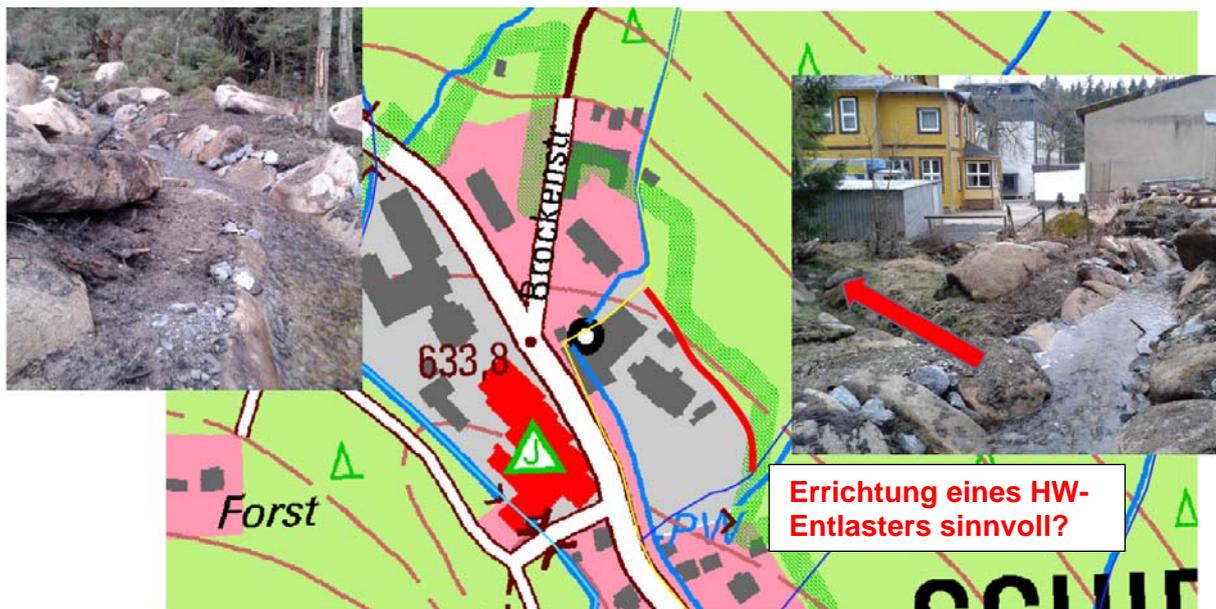
Abbildung 7: Auszug aus dem Gewässerschauprotokoll vom 05.04.2018 vom UHV. Die rote Linie zeigt den möglichen Verlauf des Hochwasserentlasters.

Anhand dieser hydrologischen Untersuchung kann davon ausgegangen werden, dass über den Neubau eines Hochwasserentlasters hinter dem Hotel „Brockenscheideck“ eine Entspannung der Hochwasserproblematik herbeigeführt werden kann. Das gefasste Niederschlagswasser könnte dann gezielt einer Vorflut zugeleitet werden.

- Anlage eines Grabens bzw. HW-Entlasters hinter dem Hotel würde zur Herstellung einer geregelten Ableitung und Führung des Einzugsgebietwassers führen
- die entsprechende Ableitung in die Vorflut ist dazu noch zu prüfen
- aufgrund der Größe des Außengebietes und der bereits vorhandenen Grabenstruktur, welche lediglich zu einem Gewässer ausgebaut werden muss, scheint diese Maßnahme besonders geeignet für eine kurzfristige Umsetzung

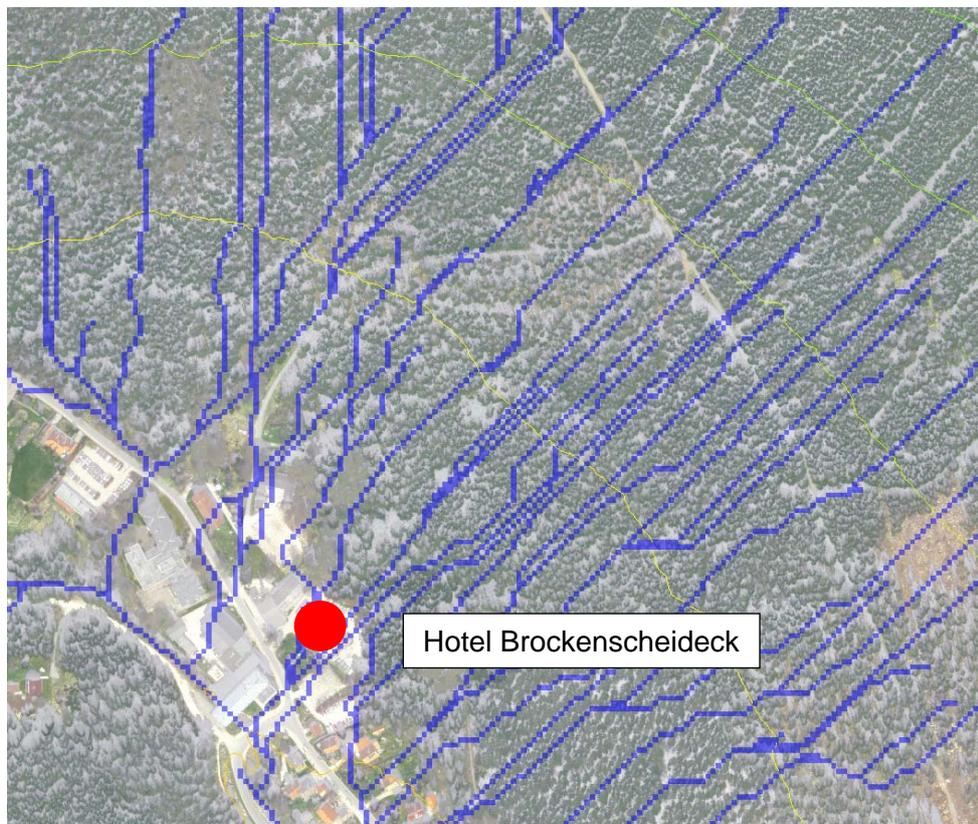
In einem ersten Schritt wurde dazu das abflusswirksame Außengebietswasser betrachtet. Aufgrund der angrenzenden sehr steilen Hanggebiete erfolgt ein sehr diffuser Abfluss Richtung Hotel „Brockenscheideck“ der deshalb wahrscheinlich regelmäßig zu einem sehr breitflächigen unregelmäßigen Abfluss und entsprechenden Hochwasserproblemen führt. Da sich unmittelbar an die Hangbereiche Wohnbebauung anschließt, ist hier häufig eine sehr starke Betroffenheit zu verzeichnen. Auf der Abbildung 8 ist der sehr breitflächige Abfluss aus einer ungefähren Außengebietsfläche von 0,30 km² zu erkennen.

Abbildung 8: Auszug aus WMS mit DGM und den zahlreichen diffusen Fließlinien oberhalb des Hotels (roter Punkt).

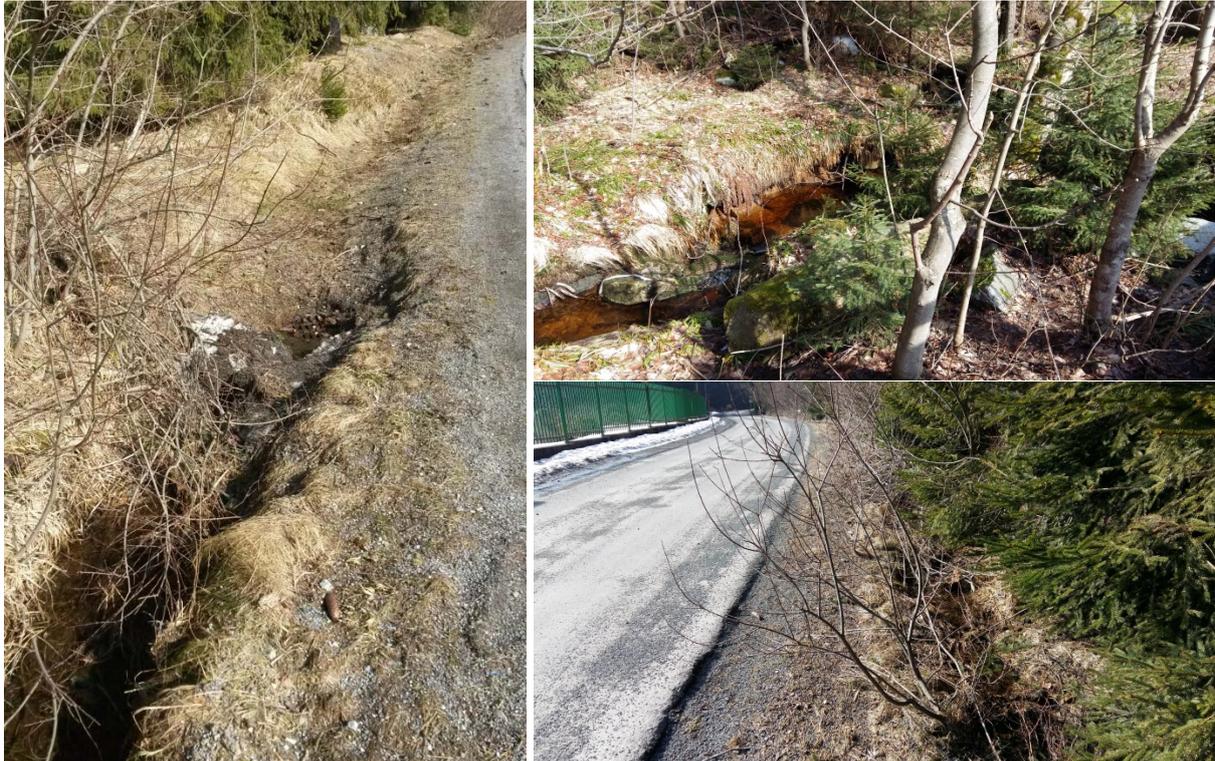
Fährt man die Brockenstraße weiter, vorbei an der Berufsgenossenschaft Holz und Metall, kommt man zum Eingang des Nationalparks Hochharz. Entlang dieser Kreisstraße K1356 führt ein ungenügend dimensionierter Straßenseitengraben, der bereits wiederholt zu Hochwasserproblemen geführt hat. Besonders im Winter bei Frost kann ein erhöhter Niederschlagsabfluss auf der Straße zu Vereisungen und entsprechenden Verkehrsproblemen führen. Zur Begehung war ersichtlich, dass der Straßenseitengraben nur ungenügend dimensioniert ist und zahlreiche Bäume sowie Sträucher den Abflussquerschnitt verringern. An den Straßenseitengraben schließt sich ein ungefähres Außengebiet von 2,15 km² an, welches über einen ausreichenden Abflussquerschnitt abgeleitet werden muss. Aus diesem Grund wird für den Straßenseitengraben an der Brockenstraße eine regelmäßige Unterhaltung und Beräumung durch den Unterhaltungspflichtigen empfohlen, um zukünftigen Hochwasserproblemen entgegenwirken zu können.

Gleiches gilt für die bestehenden Durchlassbauwerke. Auch hier muss eine regelmäßige Unterhaltung der Durchlässe entlang der Brockenstraße die Gewährleistung des Abflussquerschnittes sicherstellen. Anderenfalls stellen die Bauwerke Engstellen dar, an welchen bei Starkregenereignissen Niederschlagswasser unregelmäßig auf die Straßen und angrenzende Bebauung übertritt. Dies kann nur durch eine entsprechende Unterhaltung der Durchlassbauwerke an der Brockenstraße verhindert werden.

Abbildung 9: Straßenseitengraben entlang Brockenstraße zum Eingang des Nationalparkes mit sichtbarem unzureichendem Grabenprofil sowie Baum- und Strauchwerk im Abflussquerschnitt (Quelle: Steinbacher-Consult, März 2018).

- Straßenseitengraben mit einer Dimension von 0,50 m Breite und 0,50 m Tiefe für Wassermenge des abflusswirksamen Einzugsgebietes ausreichend, sollte in dieser Dimension allerdings dauerhaft zur Verfügung stehen
- zur Gewährleistung des problemlosen Abflusses ist der Querschnitt deshalb regelmäßig durch den Unterhaltungspflichtigen der K1356 zu beräumen sowie von Baum- und Strauchwerk freizuhalten
- regelmäßige Unterhaltung der Durchlassbauwerke an der Brockenstraße zur Gewährleistung des Abflussquerschnittes

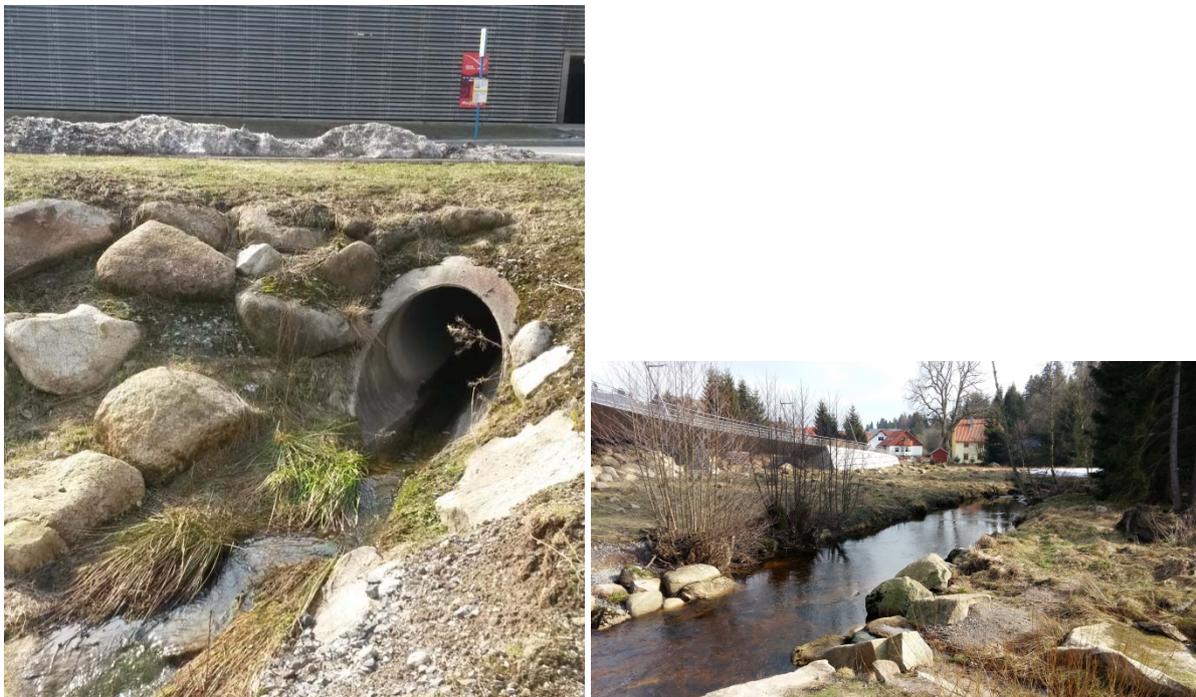
Im Bereich des neuen Parkhauses fließt das Gewässer 218-00-00 Richtung Kalter Bode. Dieses Gewässer entwässert durch einen Durchlass DN1200 unterhalb der Brücke in die Vorflut Kalte Bode. Der Durchlass wurde im Zuge des Parkhausbaus neu errichtet. Damit auch zukünftig eine problemlose Ableitung zur Vorflut gewährleistet werden kann, wird im Rahmen der Schwachstellenanalyse Schierke eine regelmäßige Unterhaltung zur Gewährleistung des Abflussquerschnittes an allen Durchlässen der Umgehungsstraße empfohlen.

Abbildung 10: Durchlass DN1200 neben neuem Parkhaus links und Verlauf der Kalten Bode im Bereich des Parkhauses rechts (Quelle: Steinbacher-Consult, März 2018).

- der Abflussquerschnitt der bestehenden Durchlassbauwerke ist freizuhalten und sicherzustellen, indem beispielsweise regelmäßige Sichtkontrollen durchgeführt werden sollten

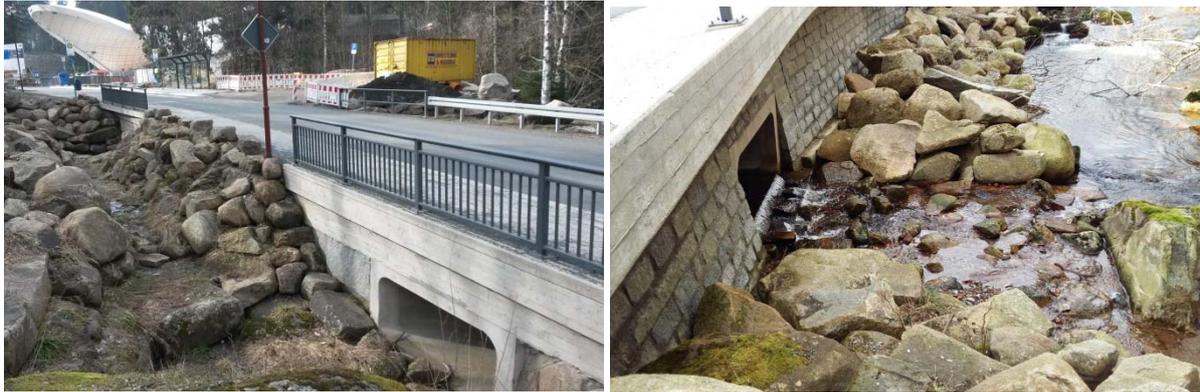
Auf der anderen Seite des Parkhauses fließt das Gewässer 216-00-00 als Zulauf zur Kalten Bode. Nach Aussage der Mitarbeiter der Stadt Wernigerode und entsprechend der Vorortbegehung wurden entlang der neu gebauten Südumfahrung um Schierke alle zufließenden Gewässer mit einem Durchlass der Dimension DN600 oder DN800 unter der Straße durchgeführt. Entsprechend der angrenzenden abflusswirksamen Einzugsgebiete ist diese Dimensionierung rein hydraulisch ausreichend. Allerdings sollte zukünftig auf die dauerhafte Gewährleistung dieses Abflussquerschnittes geachtet werden, damit im Starkregenfall auch kurzfristig größere Wassermengen durch die Durchlassbauwerke abgeleitet werden können. Selbiges gilt für die Gewässer 215-00-00, 214-00-00 sowie 213-00-00.

Abbildung 11: Neu gebaute Umgehungsstraße mit neuen und ausreichend dimensionierten Durchlassbauwerken (Quelle: Steinbacher-Consult, März 2018).

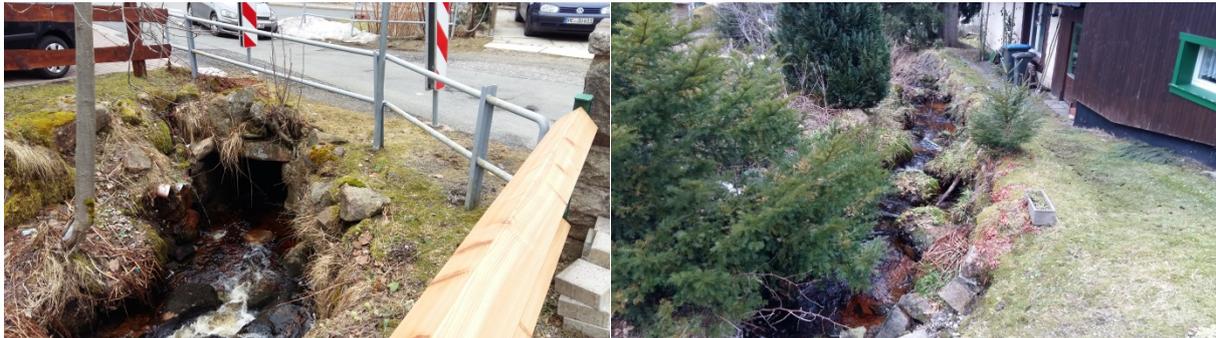
Das Braune Wasser bzw. 211-00-00 verläuft unmittelbar neben der Ferienanlage „Zum Wildbach“. Mittels Durchlass wird auftreffendes Oberflächenwasser unter der Straße „Barenberg“ durchgeführt. An dem Durchlass in der Straße „Barenberg“ gab es in der Vergangenheit immer wieder Hochwasserprobleme, auch weil sich der Durchlass mit angeschwemmtem Material und größeren Granitblöcken zugesetzt hat. Aufgrund des natürlichen Gefälles kann das Braune Wasser eine sehr hohe Fließkraft entwickeln, wodurch es in der Vergangenheit wiederholt zur Verlagerung von größeren Granitblöcken gekommen ist, die in der Folge den Einlauf des Durchlassbauwerkes verschlossen bzw. teilweise versperrt haben. Ein weiteres Problem stellt angeschwemmtes Laub und Gehölzmaterial dar, welches aufgrund des bewaldeten Einzugsgebietes und des starken Gefälles vermehrt Richtung tieferliegender Wohnbebauung abgeschwemmt werden kann. Das Braune Wasser umfasst ein Außengebiet von ungefähr 1,48 km², wie der Abbildung 13 zu entnehmen ist. Verklausungen sind auch am Braunen Wasser ein starkes Problem und führen immer wieder zu übertretenden Gewässerläufen mit ausgeprägten Hochwasserproblemen.

Abbildung 12: Braunes Wasser an Durchlass Straße "Barenberg" links und rechts weiter oberhalb der Straße „Barenberg“ (Quelle: Steinbacher-Consult, März 2018).

Aufgrund des sehr kritischen Bauzustandes des Durchlasses in der Straße „Barenberg“ sollte dieser erneuert werden. Im Rahmen des Durchlassneubaus kann vor dem Durchlasszulauf ein Rechen gegen Verkläusung errichtet werden. Somit kann zusätzlich die Verlagerung von größeren Granitblöcken in den Durchlass verhindert werden, damit sich zukünftige Sichtkontrollen ausschließlich auf den Durchlasszulauf beschränken können.

Weiterhin sollten oberhalb im Bereich des Forstweges die Durchlassbauwerke ebenfalls einer Unterhaltungsmaßnahme unterzogen werden. Zusätzlich sollte in diesem Bereich die Schaffung einer gezielten Vorflutbindung vorgenommen werden. Nur durch diese Maßnahmen kann Außengebietswasser zukünftig gezielt und ohne größere Hochwasserprobleme der Vorflut zugeleitet werden.

- Erneuerung des Durchlassbauwerkes in der Straße „Barenberg“ mit Rechen aufgrund des gegenwärtigen Bauzustandes
- Unterhaltung und Beräumung der Durchlassbauwerke und des Abflussquerschnittes
- zur Gewährleistung des problemlosen Abflusses ist der Querschnitt regelmäßig durch den Unterhaltungspflichtigen zu beräumen sowie von Baum- und Strauchwerk freizuhalten und ggf. die Schaffung einer Vorflut herzustellen
- im Starkregenfall sollte zusätzlich eine Sichtkontrolle durch Anwohner erfolgen, welche ebenfalls eine kurzfristige Beräumung von Treibgut vornehmen könnten oder ggf. das Problem bei den zuständigen Stellen melden

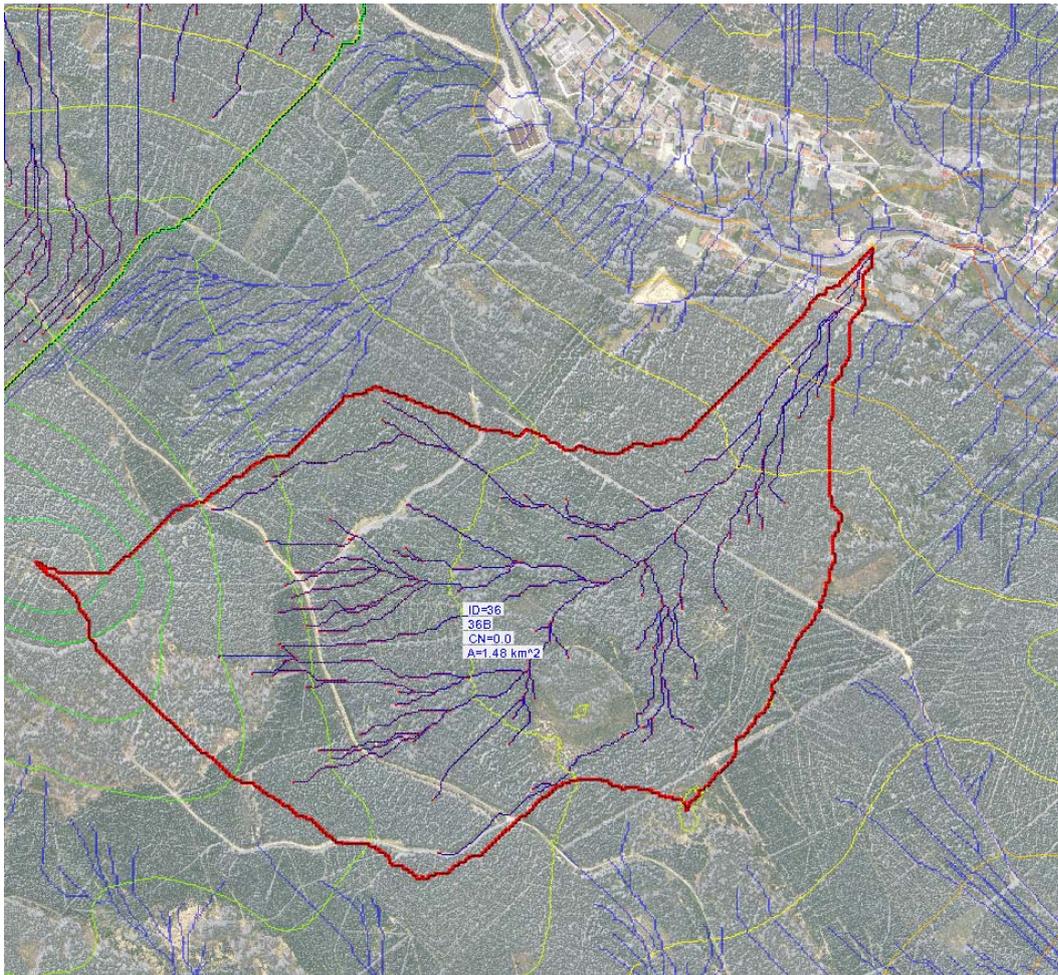
Abbildung 13: Ermitteltes Einzugsgebiet des Braunen Wassers aus WMS mit Fließlinien aus dem DGM erzeugt.

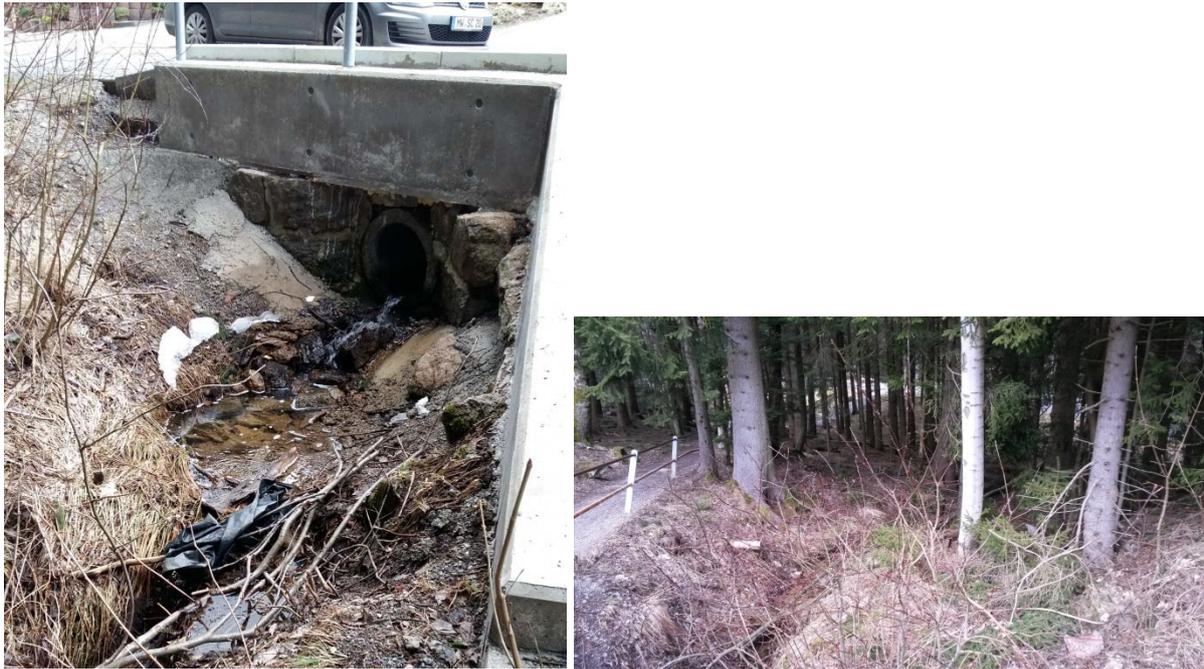
Die nächste Schwachstelle bezieht sich auf einen kleinen Durchlass etwas oberhalb des Gewässers 213-00-00, welcher im Rahmen des Fußwegbaus neu befestigt wurde. Die Rohrleitung des Durchlasses wurde nicht erneuert, sondern lediglich befestigt (Abbildung 14). Auch für diesen Durchlass wurde das sich anschließende Außengebiet mittels digitalen Geländemodells geprüft. Entsprechend der Abbildung 15 umfasst das Außengebiet des Gewässers 213-00-00 eine ungefähre Fläche von 0,02 km². Nach dem Durchfluss unter der Straße Barenberg erfolgt der Zufluss Richtung Vorfluter Kalte Bode. Aufgrund des sehr geringen abflusswirksamen Einzugsgebietes sollte die Dimension des Durchlassbauwerkes auftreffendes Niederschlagswasser problemlos ableiten können. Allerdings sollte der Durchlass aufgrund seines ungenügenden Bauzustandes erneuert werden, damit auch zukünftige Starkregenereignisse abgeleitet werden können. Erfolgt im Rahmen des Durchlassneubaus eine Dimensionsvergrößerung, kann der Durchlass zukünftig leichter unterhalten werden.

Abbildung 14: Durchlass in der Straße "Barenberg" am Gewässer 213-00-00 links und weiterer Gewässerverlauf zur neuen Ortsumfahrung und der Kalten Bode (Quelle: Steinbacher-Consult, März 2018).

- Erneuerung und Vergrößerung des Durchlasses Barenberg zur Schaffung einer besseren Vorflutanbindung
- zur Gewährleistung des problemlosen Abflusses ist der Querschnitt regelmäßig durch den Unterhaltungspflichtigen zu beräumen sowie von angrenzendem Baum- und Strauchwerk freizuhalten
- im Starkregenfall sollte zusätzlich eine Sichtkontrolle durch Anwohner erfolgen, welche ebenfalls eine kurzfristige Beräumung von Treibgut vornehmen könnten oder ggf. das Problem bei den zuständigen Stellen melden

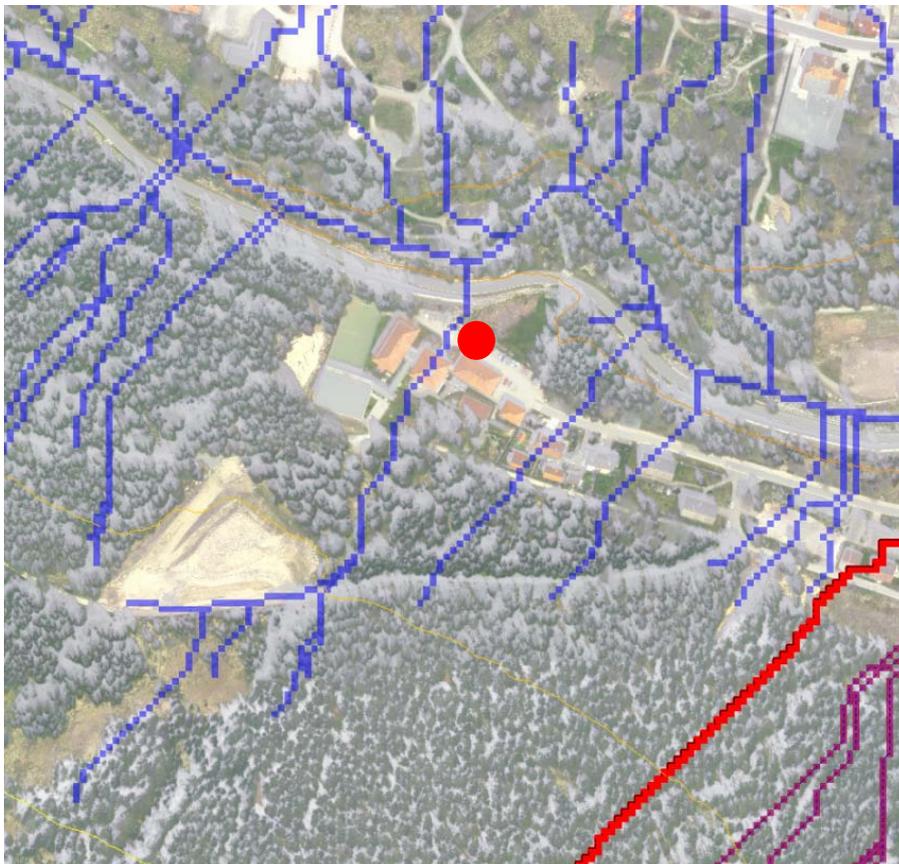
Abbildung 15: Lage des Durchlassbauwerkes in der Straße "Barenberg" an einem Fließstrang.

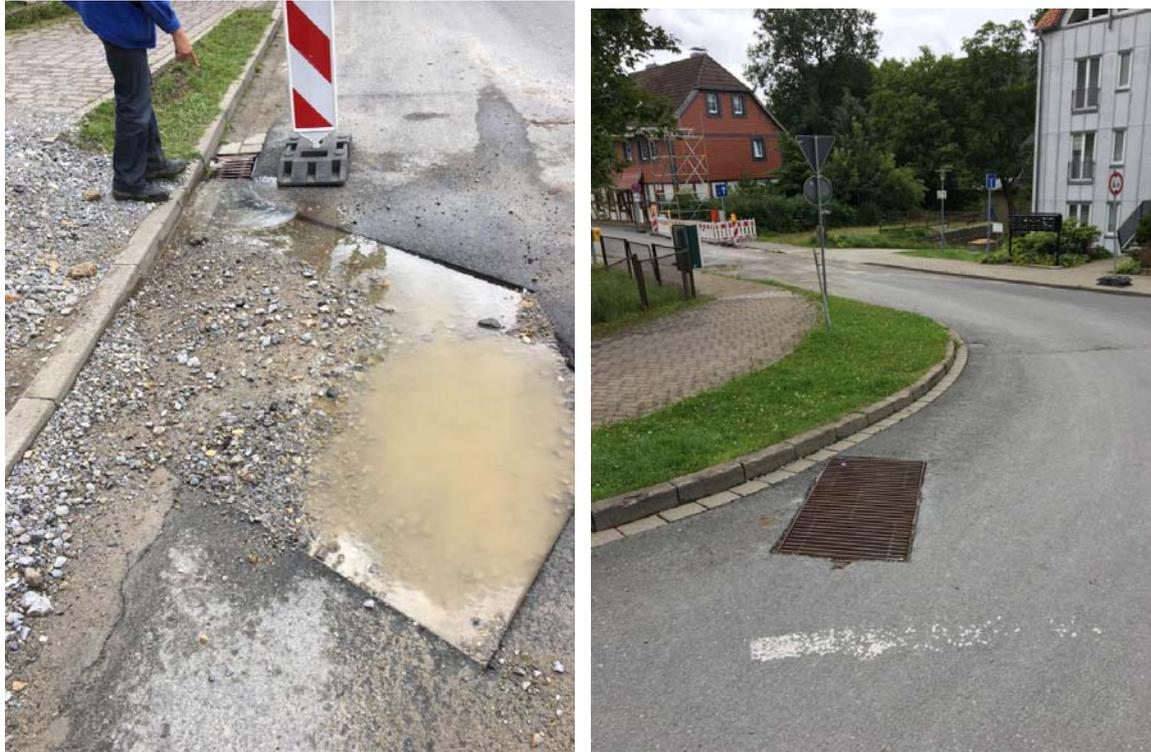
Über den Nordhang der Hagenstraße fließt das Gewässer 208-01-00 entlang der „Alten Dorfstraße“ als Straßenseitengraben Richtung Vorflut. An diesen Straßenseitengraben schließt sich eine abflusswirksame Außengebietsfläche von 0,05 km² an. Im Kreuzungsbereich „Alte Dorfstraße/ Alte Wernigeröder Straße“ beginnt die Verrohrung bzw. der Kanal zur Kalten Bode. Über den ungenügend ausgebauten Straßenseitengraben wird bei Starkregenereignissen sehr viel Material in den Durchlass gespült, woraufhin es zu einer ungenügenden Ableitung und daraus resultierenden Hochwasserproblemen kommt. Das Schwemmmaterial wird teilweise auf die Straße eingetragen und in Folge in das anschließende Kanalsystem eingeleitet. Die Verrohrung beginnt im Kreuzungsbereich „Alte Dorfstraße/ Alte Wernigeröder Straße“ und läuft erst im Bereich der Burg in der Alten Wernigeröder Straße als offener Graben weiter. Ab diesem Bereich fließt das Gewässer 208-01-00 als offener Graben bis zur Vorflut Kalte Bode. Ab dem Kreuzungsbereich „Alte Dorfstraße/ Alte Wernigeröder Straße“ sollte der Neubau eines Kanals erfolgen. Der Zustand und Verlauf des bestehenden Kanals scheint keine dauerhafte Ableitung von Außengebietswasser sicherstellen zu können, weshalb ein dringender Neubau empfohlen wird.

Abbildung 16: Verstopfter Durchlass in "Alter Dorfstraße" rechts mit Blickrichtung Norden und links Verrohrung Richtung "Alte Wernigeröder Straße" Blickrichtung zur Kalten Bode nach Süd (Quelle: UHV, Juli 2017).

Die bestehenden Durchlässe in der „Alten Dorfstraße“ sollten auf die Gewährleistung eines effektiven Abflussquerschnittes geprüft werden. Zukünftig sollte dieser Abflussquerschnitt durch eine regelmäßige Unterhaltung beibehalten werden, damit Starkregenereignisse über das Gewässer 208-01-00 problemlos zur Vorflut Kalte Bode geleitet werden können.

- die Dimension des Grabens ist prinzipiell für das angeschlossene abflusswirksame Einzugsgebiete ausreichend, allerdings muss eine regelmäßig Reinigung und Unterhaltung durchgeführt werden, um die dauerhafte geregelte Ableitung zu gewährleisten
- Neubau des bestehenden Kanalsystems, um Überspülungen durch erhöhten Sedimenttransport zu vermeiden und dauerhafte Vorflutanbindung zu gewährleisten
- Gewährleistung der Abflussquerschnitte der Durchlassbauwerke in der Alten Dorfstraße und Alten Wernigeröder Straße durch eine regelmäßige Unterhaltung
- im Starkregenfall sollte zusätzlich eine Sichtkontrolle durch Anwohner erfolgen, welche ebenfalls eine kurzfristige Beräumung von Treibgut vornehmen könnten oder ggf. das Problem bei den zuständigen Stellen melden

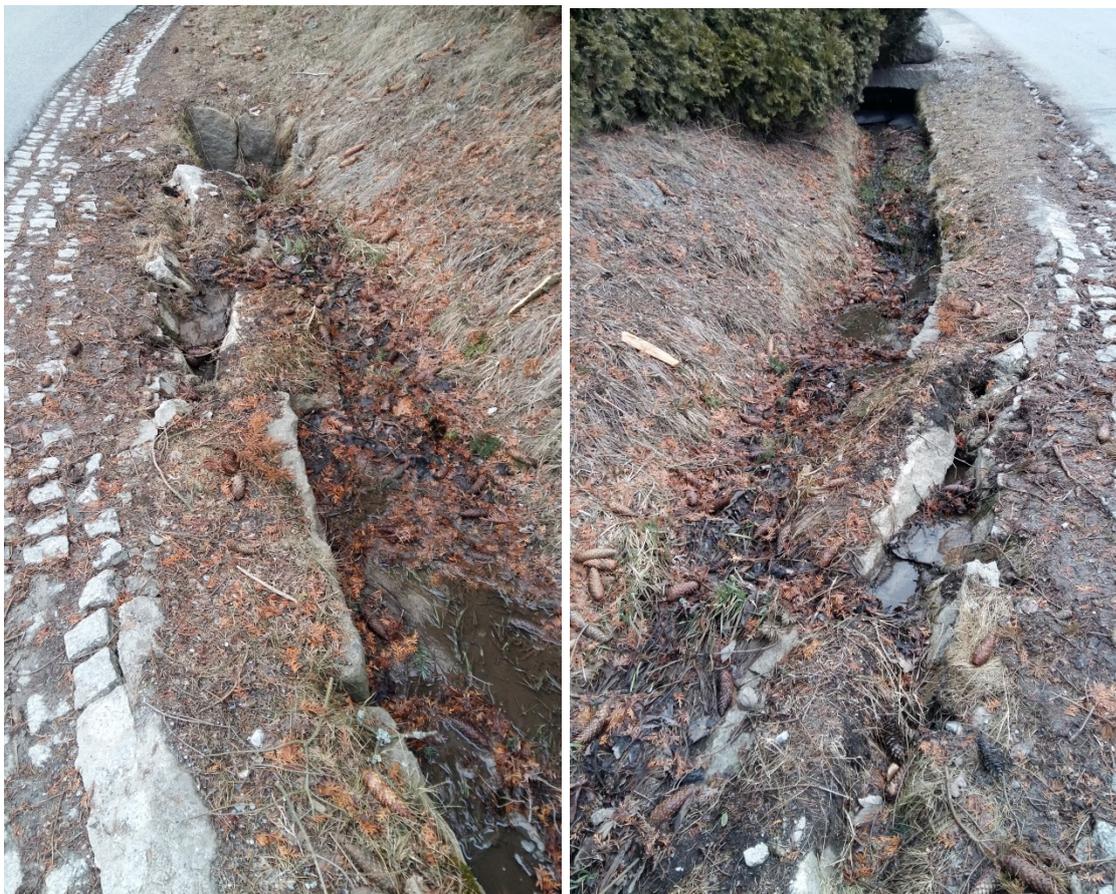
Abbildung 17: "Alte Dorfstraße" mit nicht funktionstüchtigem Einlauf und ungenügend profiliertem Straßenseitengraben (Quelle: Steinbacher-Consult, März 2018).

Weiterhin sollten die bestehenden Durchlässe in der Alten Wernigeröder Straße einer regelmäßigen Unterhaltung unterzogen werden. Nur durch die Gewährleistung des Abflussquerschnittes kann eine zukünftige gezielte Ableitung von Außengebietswasser zur Vorflut Kalte Bode erfolgen.
